Notat vedr. tilstand for kloak – TV-inspektion af alle spildevandsledninger på gadesiden

Sagsnr.: 20352

Ejendommens adresse:
Bodenhoffs Plads 1-17 og
Prinsessegade 81-95
1422/1430 København K.

NOTAT 02 – VEDR. KLOAK

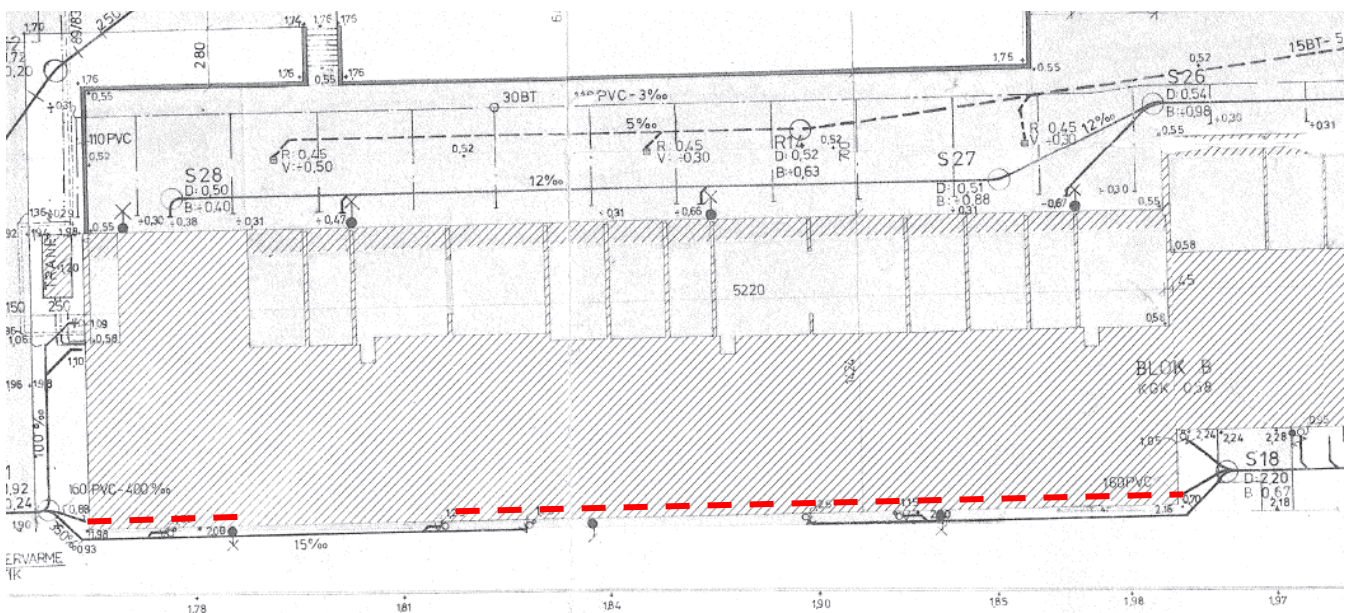
På tegningerne fra ejendommens opførelse er det vist, at dele af hovedledningen ved blok B og C er ført inde i kælderen, langs med ydervæggen og er bygget ind i kælderydervæggen i de områder, hvor der er sikringsrum. Netop de dele af hovedledningen, der er ført i kælderen/i kælderydervæggen er udført af jernrør, og derfor er skadebilledet anderledes end i de øvrige hovedledninger. I hovedledningerne af jernrør ses der en del klasse 3 og 4 skader i form aflejring klasse 3 og 4 og overfladebeskadigelse klasse 3 og 4, hvilket reducerer det fri gennemløb i rørene. Samtidig er der også en del vandfyldning i disse ledninger. På ledningen i bygning C er der også en forskudt samling klasse 4 i overgangen mellem jernrøret og det plastrør, der udgør de sidste meter af ledningen før tilslutning til en brønd.

Kloak ved blok B. Den stiplede, røde streg, viser den strækning, hvor kloakhovedledningen er ført i kælderen/i kælderydervæggen.

Der er også registreret en del vandfyldning i de hovedledninger, der er ført i kældrene og i kælderydervæggene i noget af blok B og C. Ledningerne er af jernrør og har en del belægninger og overfladebeskadigelser kl. 3 og 4. Netop i rør med belægninger og overfladebeskadigelser kan vandfyldningen evt. opstå pga. belægningerne og overfladebeskadigelserne, som gør det svært for vand og materialer at passere, særligt i jernrør, hvor overfladebeskadigelser kan optræde som rustbuler. Vandfyldningerne i disse ledninger er derfor ikke nødvendigvis opstået pga. manglende fald på ledningen/lunke. Vi anbefaler, at de ledninger, som ligger tilgængeligt i kældrene, udskiftes, da nye rør altid er at foretrække, hvor det er muligt. De ledninger, der ligger inde i væggene, vil vi anbefale, at man forsøger at rense og derefter TV-inspicerer igen for at se, om der fortsat står vand. Hvis der ikke længere er vandfyldning, vil vi anbefale, at ledningerne strømpefores. Hvis der fortsat står vand, vil vi anbefale, at ledningerne i væggene i stedet udskiftes. På det stykke ledning, der er ført i væggen i blok B i den ende af blokken, der er tættest ved blok P, er der ikke registreret vandfyldning. Det stykke kan derfor fint strømpefores for at undgå følgearbejder.

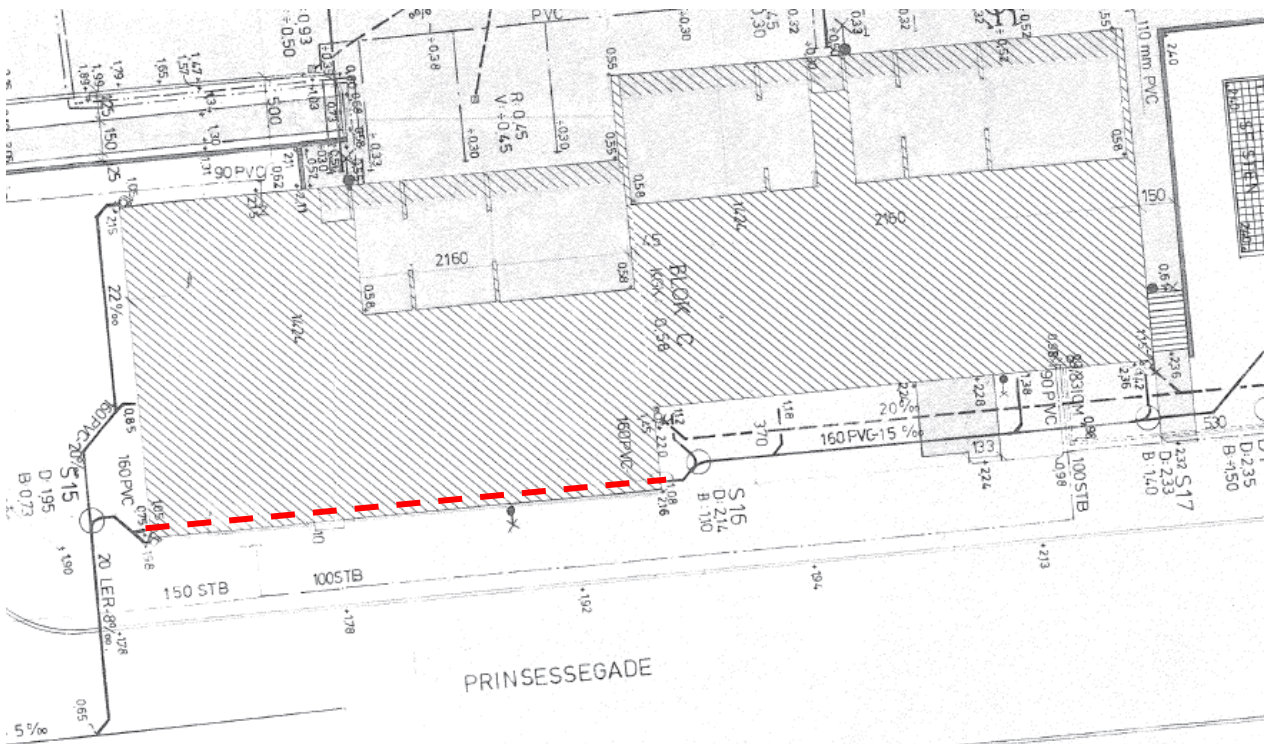
Kloak ved blok C. Den stiplede, røde streg, viser den strækning, hvor kloakhovedledningen er ført i kælderen/i kælderydervæggen.

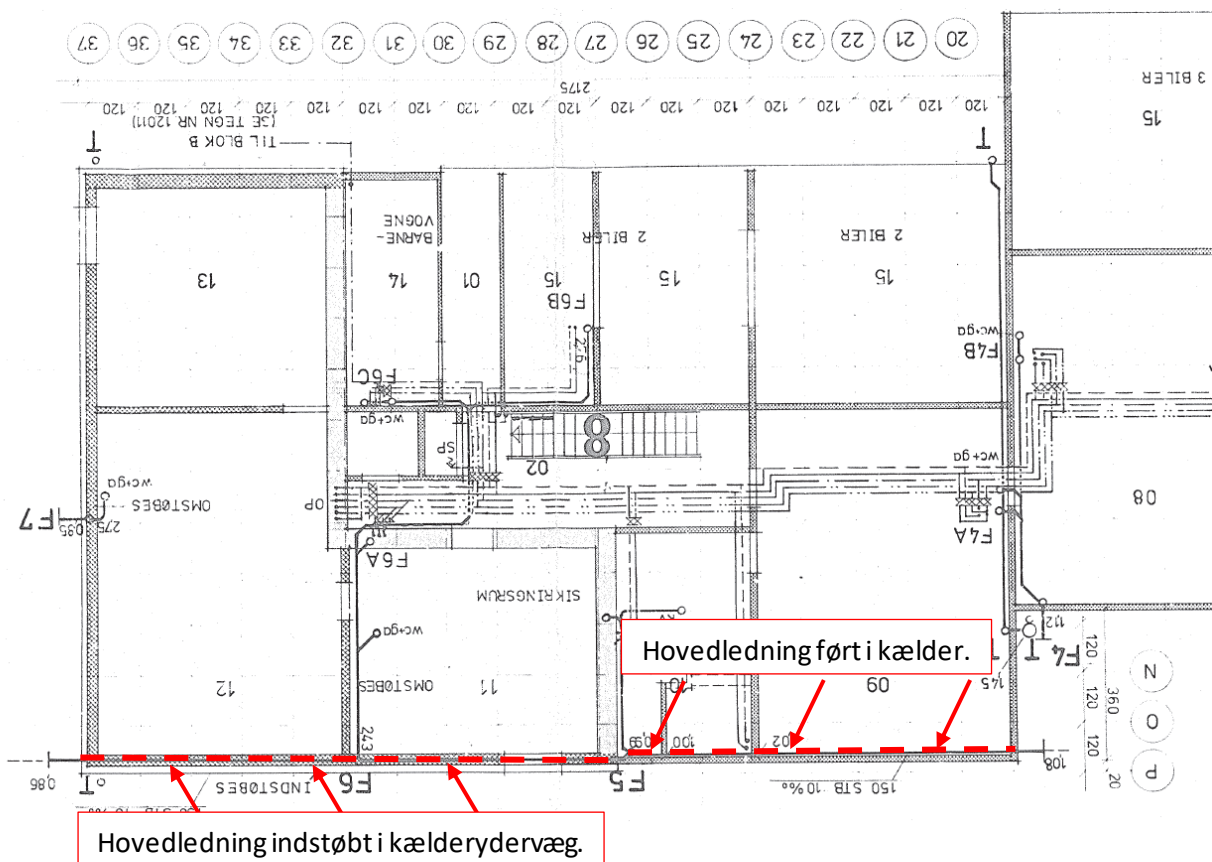
Udsnit af blok C, hvor føringen af hovedledningen i hhv. kælderydervæggen og inde i kælderen er vist.

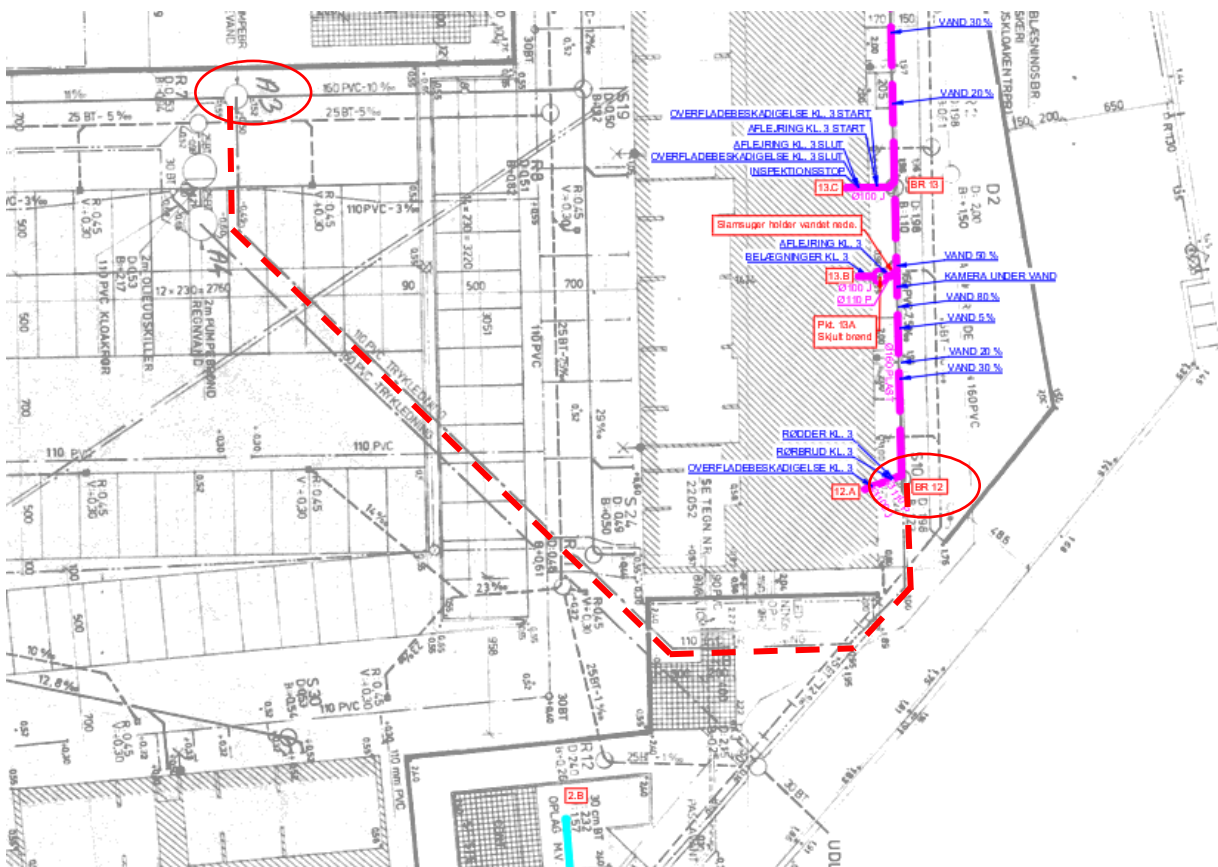
Der bliver ledt meget vand gennem ledningen ved blok A. Ledningen leder spildevand fra hele blok A, som er en lang blok, og yderligere ledes alt vand fra garagearealer og fra gulv afløb i kælderen i både blok A, B og C til ledningen ved blok jf. tegningerne fra ejendommens opførelse. Alt vand fra garagearealer og fra gulv afløb i kældrene samles i et særskilt spildevandssystem i gården og ledes til i en pumpebrønd i gårdarealet (pumpebrønden kaldes A3 på den oprindelige kloaktegning). Fra pumpebrønden i gården pumpes vandet over til den første brønd på hovedledningen ved blok A (på tegningen fra TV-inspektionen kaldet BR 12). Derved ledes alt vand fra spildevandssystemet i gården til hovedledningen ved blok A.

Udsnit af kloakplan, hvor trykledning fra pumpebrønd A3 til BR 12 er vist med stiplede, røde streg.

Formålet med at vandet fra garagearealerne og kældrene er ledt til ledningen ved blok A har måske været at skylle ledningen i gennem, især pga. dens ringe fald. Det er i hvert fald den længst mulige vej for vandet til en offentlig ledning. Vi tænker dog at det ikke nødvendigvis har den effekt. Mængden af vand fra spildevandssystemet i gården er lidt svær at vurdere. Vi forventer at den primære vandstrøm fra gulv afløb i

Vi mener, at det evt. skal overvejes at lede spildevandet fra gården via en anden hovedledning med kortere vej til en offentlig ledning.

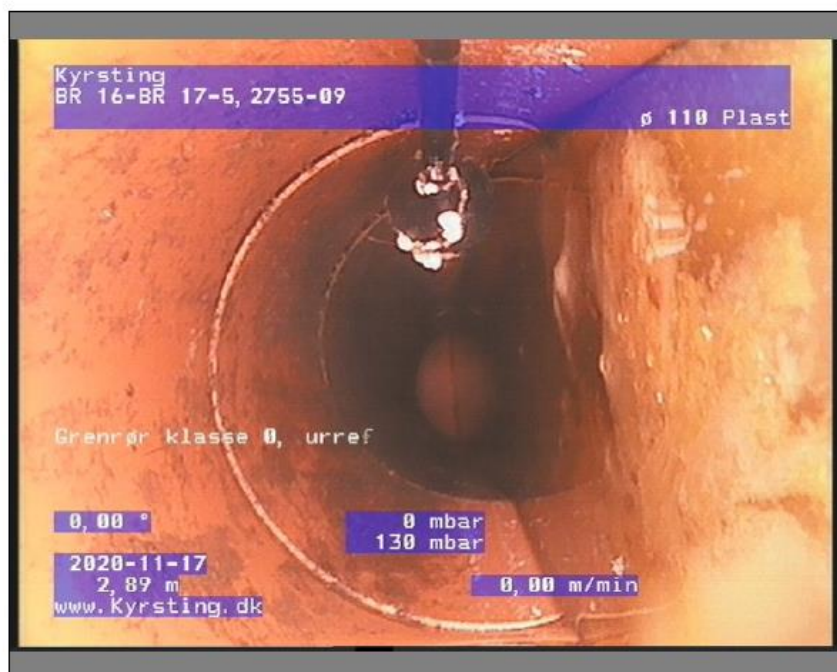
Foto: 50_9A, Medie #: 24-08-2020, 00:02:26
2,89m, Grenrør klasse 0, urref 3

Vand 30 %.

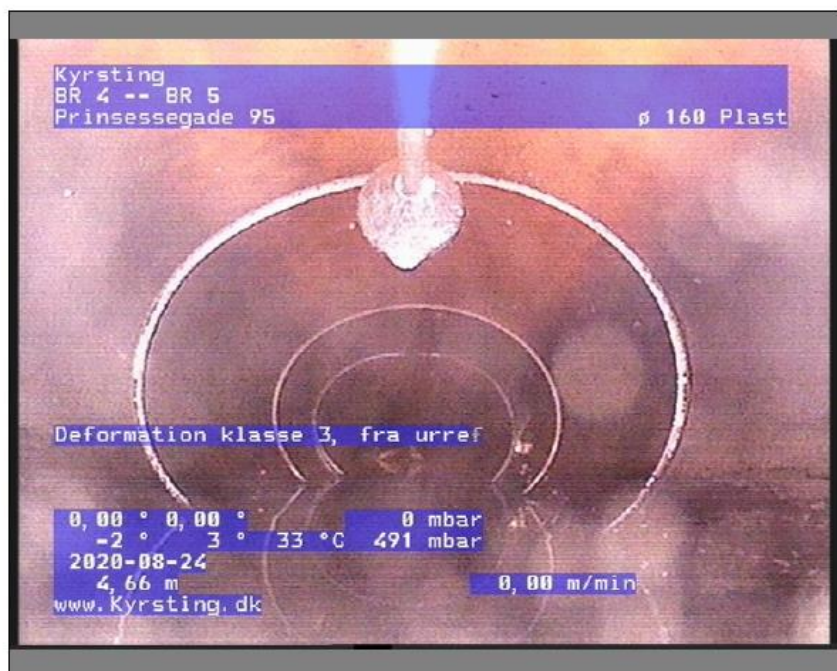
Foto: BR 4-BR 5Prinsessegade 955-SI_Spare5_A.JPG, Medie #: 24-08-2020, 00:02:10
4,66m, Deformation klasse 3, fra urref 00 til urref 12, Vertikal deformation, Start

Deformation kl. 3 og vand 20 % i plastrør, hovedledning.

På baggrund af de mange lunker, der medfører, at der mange steder står vand i hovedledningerne, vil vi anbefale, at alle hovedledninger i jord udskiftes til nye, for at udbedre lunkerne. Opgravning og udskiftning/opretning er den eneste metode til udbedring af lunke på ledninger i jord. Omfanget af lunke gør, at vi anbefaler, at hovedledningerne udskiftes komplet. Udskiftning af alle hovedledningerne har den ekstra fordel, at alle mindre skader samtidig fjernes, så det sikres at de ikke med tiden udvikler sig til større skader.

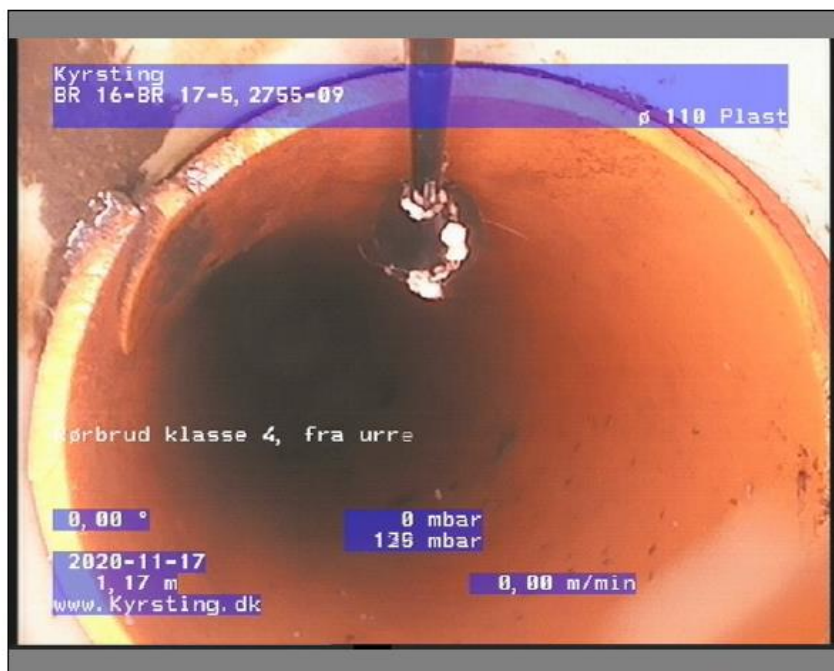
Foto: 50_5A, Medie #: 24-08-2020, 00:01:41
1,17m, Rørbrud klasse 4, fra urref 6 til urref 10, Sammensatte revner

Rørbrud kl. 4 i plastrør.

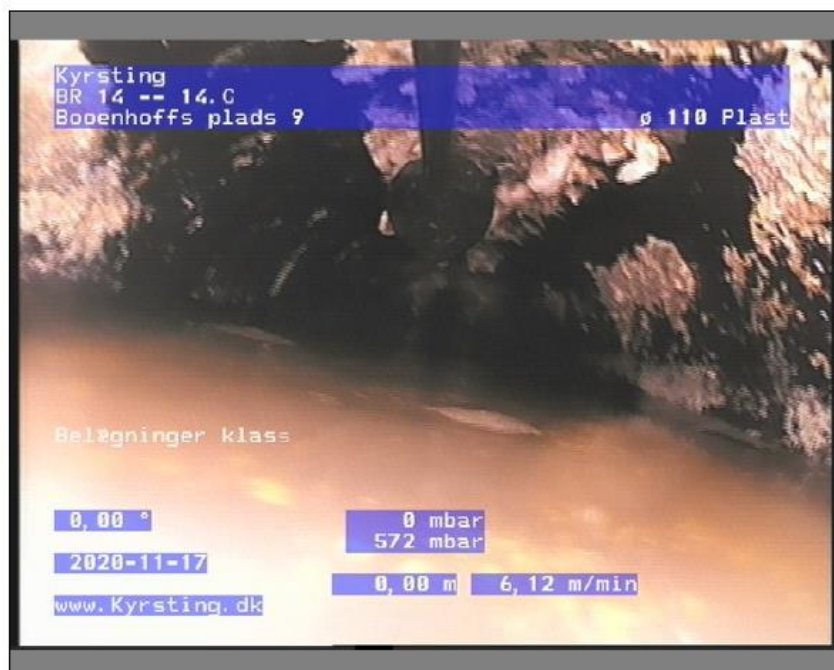
Foto: BR 14-14.CBoenhoffs plads 92-SI_Spare5_A.JPG, Medie #: 24-08-2020, 00:00:24
0m, Belægninger klasse 3, fra urref 00 til urref 12, Kloakhud, På rørvæg, Start

Belægninger kl. 3 og vand 50 % i plastrør.

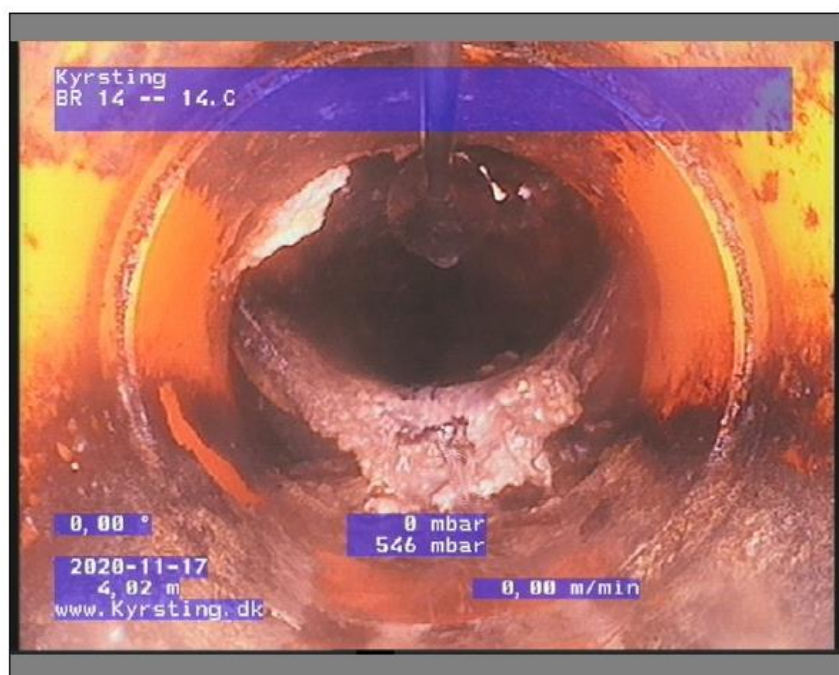
Ved overgang mellem plastrør og jernrør ses enkelte steder forskudt samling klasse 4, som er registreret som overgang fra konstruktionsændringer kl. 2, fordi det er i en samling mellem to materialer.

Foto: BR 14-14.CBoenhoffs plads 97-SI_Spare5_A.JPG, Medie #: 24-08-2020, 00:01:57
4,02m, Konstruktionsændring klasse 2, Dimensionsændring, Materialeændring

Konstruktionsændring kl. 2/forskudt samling kl. 4 i samling mellem plastør og betonør.

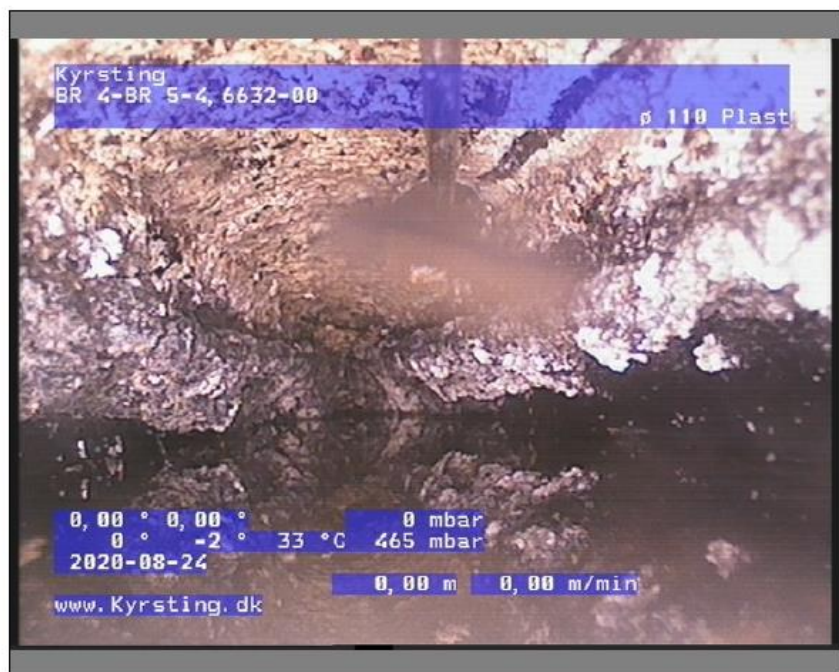
Foto: 6_2A, Medie #: 24-08-2020, 00:00:40
0m, Vand , klasse 4 / VA50%

Vand 50 % og belægninger kl. 4 i jernør.

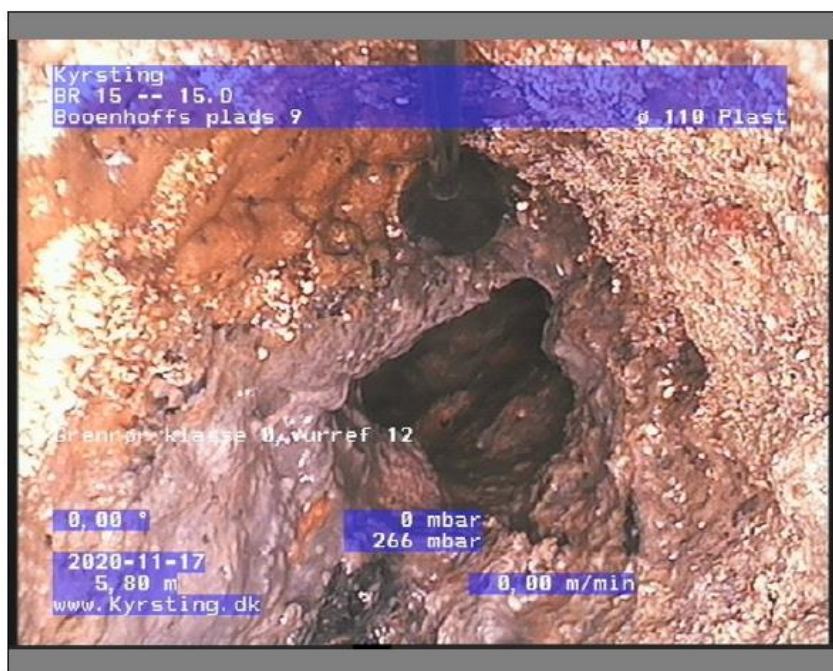
Foto: BR 15-15.DBoenhoffs plads 97-SI_Spare5_A.JPG, Medie #: 24-08-2020, 00:06:19
5,8m, Grennrør klasse 0, urref 12 / 30 % GENNEMGANG

Grennrør med kun 30 % gennemgang pga. overfladebeskadigelse og belægninger i jernrør.

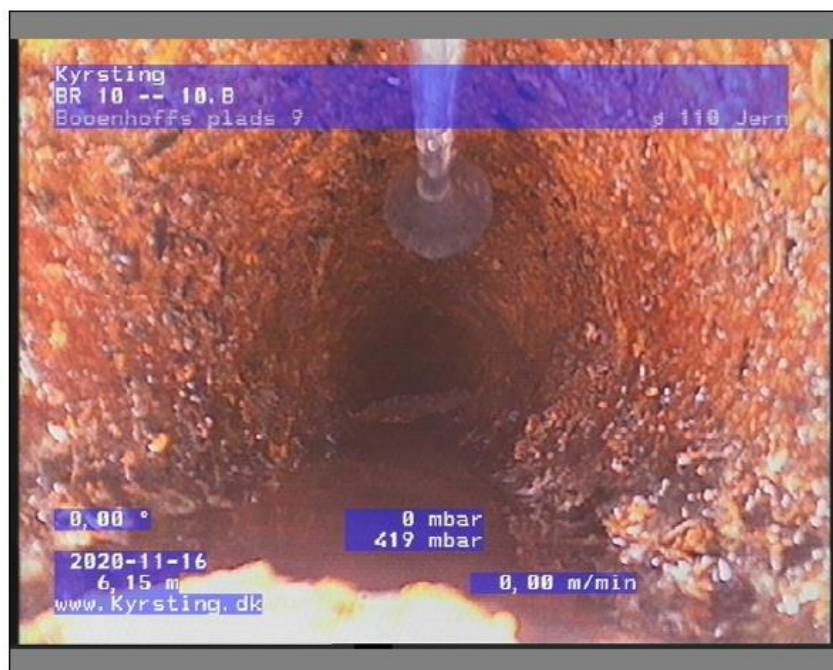
Foto: BR 10-10.BBoenhoffs plads 914-SI_Spare5_A.JPG, Medie #: 24-08-2020, 00:03:13
6,15m, Overfladebeskadigelse klasse 3, fra urref 00 til urref 12, Start

Overfladebeskadigelse kl. 3 i jernrør.

På baggrund af de mange vandfyldninger/lunker, som TV-inspektionen viser i stikledningerne generelt samt flere overfladebeskadigelser og aflejring i jernrørene vil vi anbefale, at stikledningerne udskiftes. Også grenrør og muligvis et rørstykke videre bør udskiftes for at fjerne fortsatte skader. Det kan evt. forsøges at udføre rensning og strømpeforing af rørene i stedet for udskiftning. Dog vil evt. problemer med vand, som ikke blot skyldes vand i hovedrørene, ikke blive løst. Demæst er det ikke sikkert at jernrørene kan renses tilstrækkeligt til at resultatet vil blive godt. Plastrørene har generelt ikke behov for strømpeforing. Problemet i plastrørene er generelt vandfyldning.

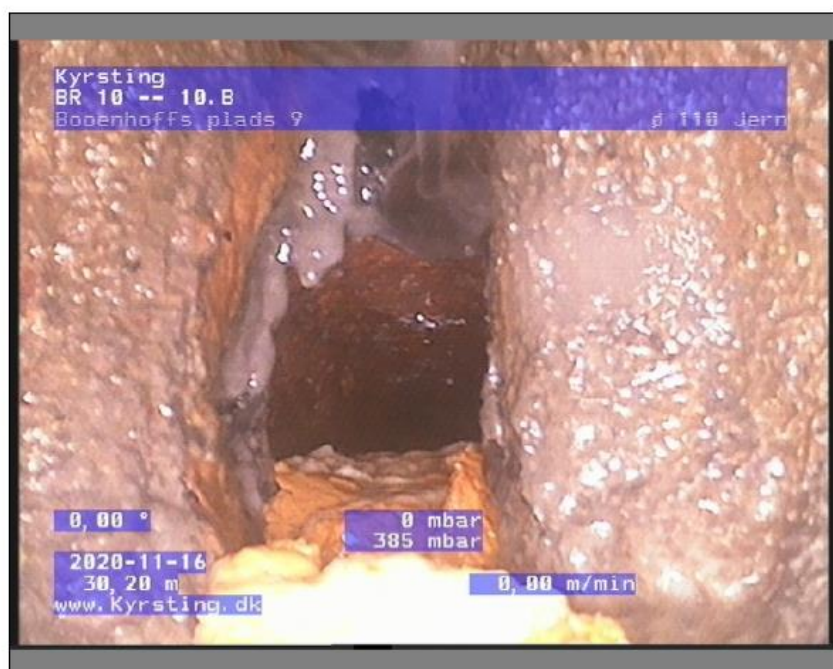
Foto: BR 10-10.BBoenhoffs plads 927-SI_Spare5_A.JPG, Medie #: 24-08-2020, 00:07:52
30,2m, Aflejring klasse 4, fra urref 00 til urref 12, Hårde materialer, Fastsiddende / stop

Aflejring kl. 4 på hele rørets omkreds i jernrør.

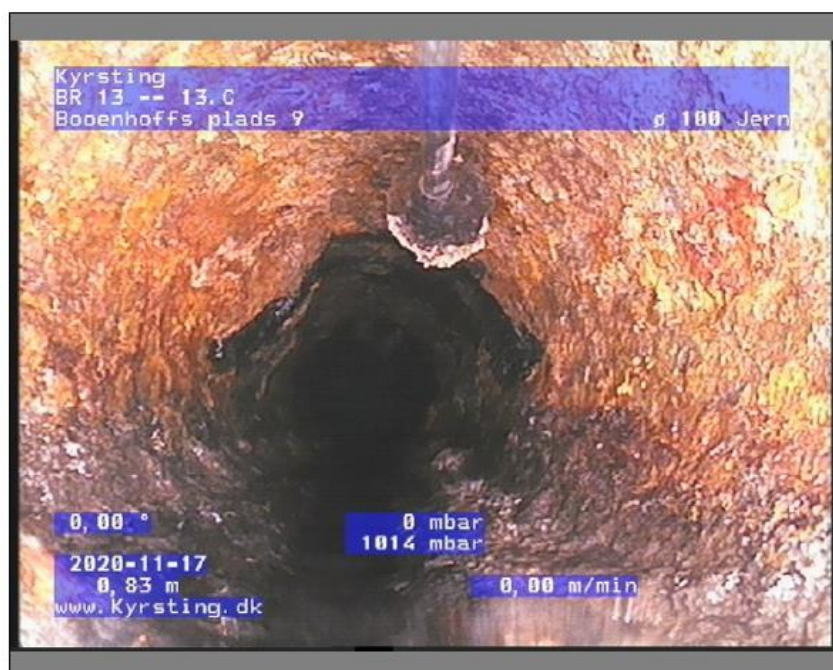
Foto: BR 13-13.CBoenhoffs plads 95-SI_Spare5_A.JPG, Medie #: 24-08-2020, 00:00:43
0,83m, Aflejring klasse 3, fra urref 3 til urref 9, Hårde materialer, Fastsiddende, Start

Aflejring kl. 3 og overfladebeskadigelse kl. 3 i jernrør.

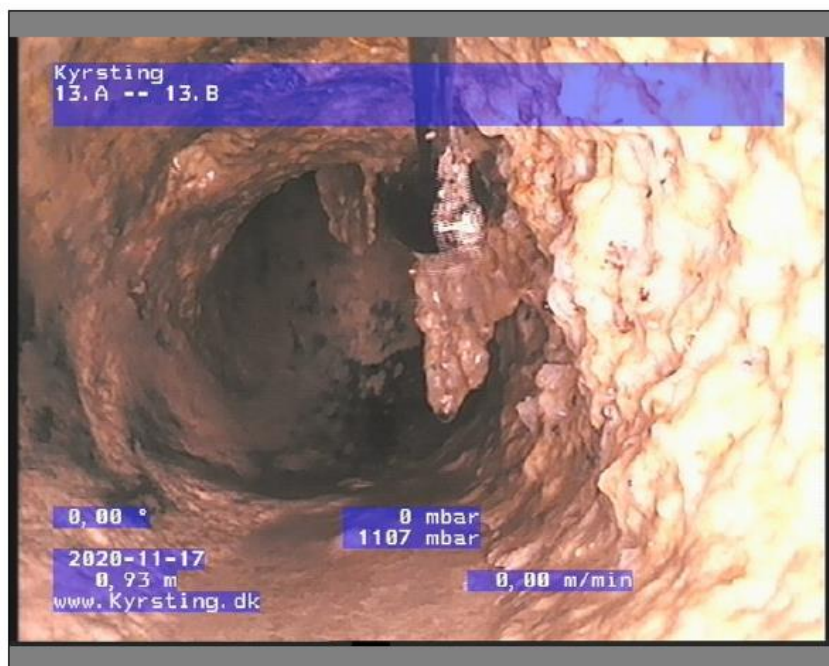
Foto: 13.A-13.BBoenhoffs plads 96-SI_Spare5_A.JPG, Medie #: 24-08-2020, 00:00:44
0,93m, Belægninger klasse 3, fra urref 00 til urref 12, Kloakhud, På rørvæg, Stop

Belægninger kl. 3 i jernrør.

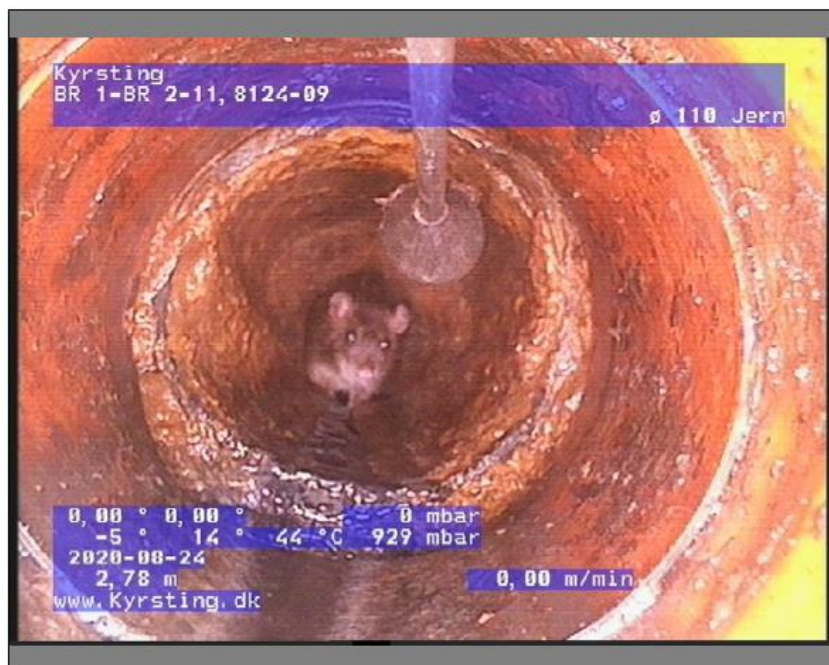
Der er flere steder set rotter i stikledningerne ved blok C og fundet en rotterede i BR 2 ved blok C. Også ved enden af blok A er der en rotterede i BR 22.

Foto: 2_5A, Medie #: 24-08-2020, 00:01:20
2,44m, Bemærkning / Rotte

Rotte i rør.

Rotterne bør forsøges aflivet og de to rottebo fjernes. Aflivning af rotterne kan ske ved hjælp af gift, eller der kan evt. opsættes automatiske fælder, som fx Wisetrap, der slår rotterne ihjel, når rotterne passerer fælden. Fælderne er dog omkostningstunge og kræver løbende eftersyn/servicering så det sikres at fælden fungerer korrekt og evt. døde rotter ikke sidder fast omkring fælden og giver driftsproblemer i kloakken.

Det bør fremtidigt forsøges at sikre mod at der trænger rotter ind i ejendommens kloak fra den offentlige kloak, ved at montere rottespærre i de hovedbrønde, som er tættest på de offentlige hovedledninger. Der bør fremtidigt også sikres mod at rotterne kan trænge ind i bygningerne/op i boligerne ved at montere rottespærre på ejendommens faldstammer.
