Notat vedr. tilstand for vand- og afløbs- installationer

Ejendommens adresse:
Bodenhoffs Plads 1-17 og
Prinsessegade 81-95
1422/1430 København K.

NOTAT 01 – VEDR. VAND OG AFLØB

Sag : BO-VEST/BO-VITA - Bodenhoffs Plads
Emne : Tilstandsvurdering af vand- og afløbsinstallationer
Til : Bo-Vest
Dato : 17.09.2020
Side : 1/71

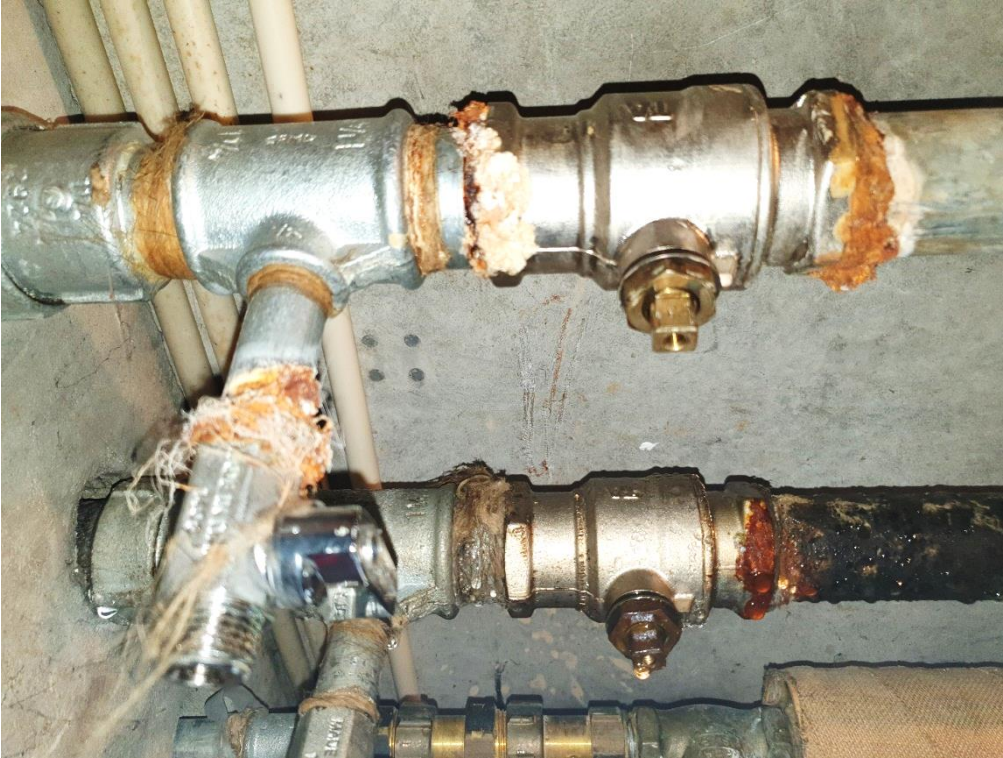
Korrosion i samlinger mellem brugsvandsrør af galvaniseret stål og ventiler af messing i kælder.

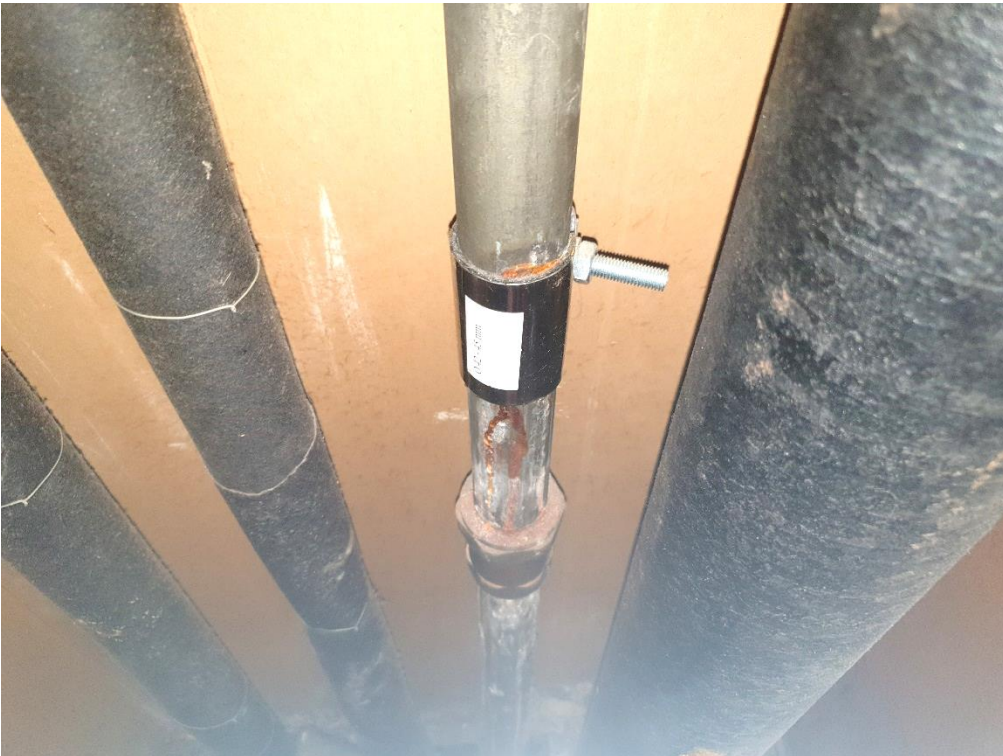
Bandagemuffe på brugsvandsstigsstreng i bolig, Bodenhoffs Plads 3, 1. tv.

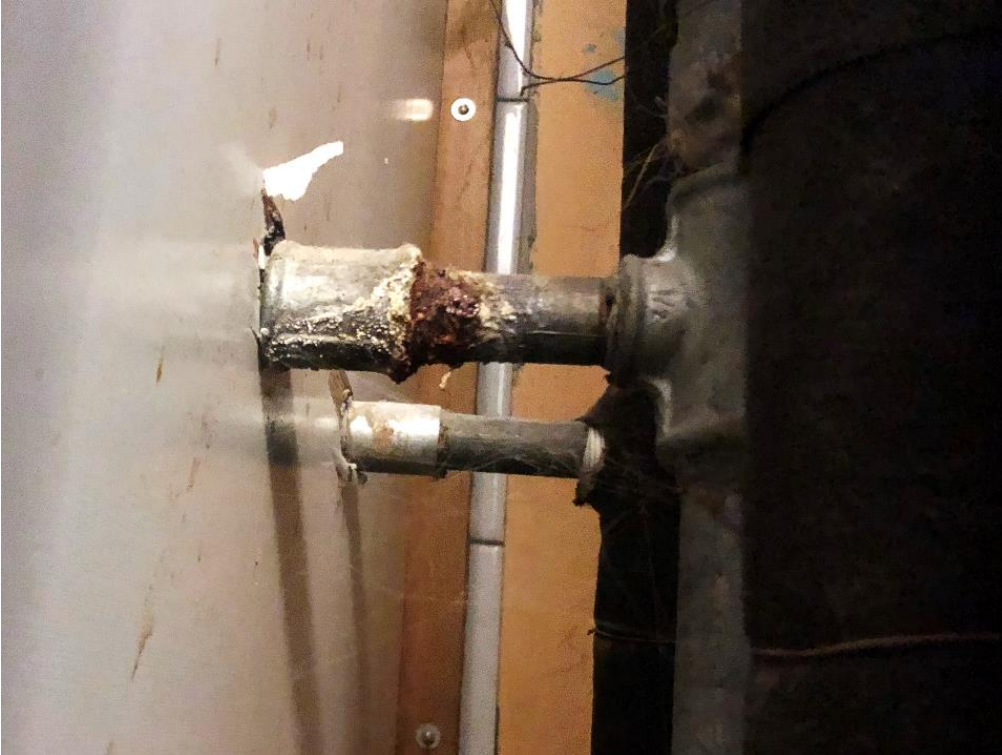
Korrosion på afgrening til brusebatteri i bolig, Bodenholfs Plads nr. 1, 1. sal.

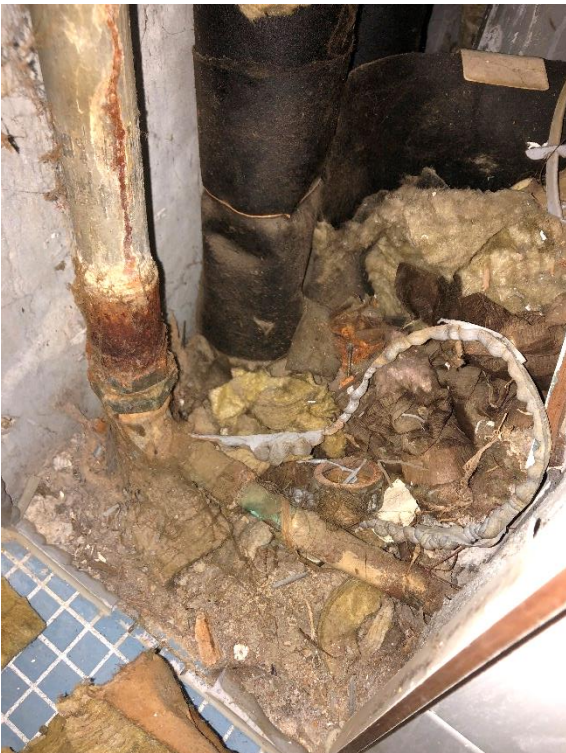
Korrosion på brugsvandsstigsstreng i bolig.

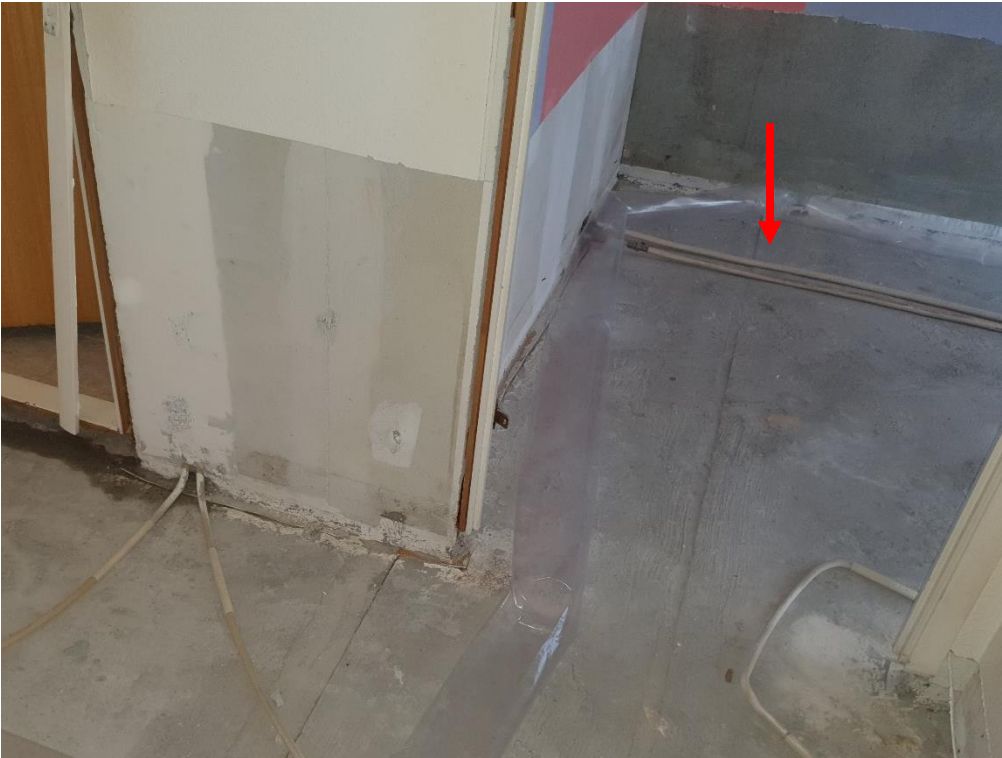
Foto fra bolig, hvor der blev konstateret lækage på et kobberør under gulv. Alle gulve i boligen var taget op og affugtning sat i gang. Rørene er ført fra badeværelset, gennem værelset og til køkkenet.

Kobberrørene under gulvet bør udskiftes for at undgå at der opstår lækager i løbet af de nærmeste år. Føring af nye pex-rør under gulvet vil være en mulighed i alle boliger og vil ikke medføre nogen ændringer i forhold til indretningen af boligerne. Føring af nye rør under gulvene vil kræve, at gulvet tages op og vil derfor være omkostningstungt. Ved etablering af nye rør i gulvet, vil nye pex-rør være ført i tomrør, således evt. utætheder i fremtiden vil blive opdaget hurtigere og chancen for store vandskader af trægulvene undgås.

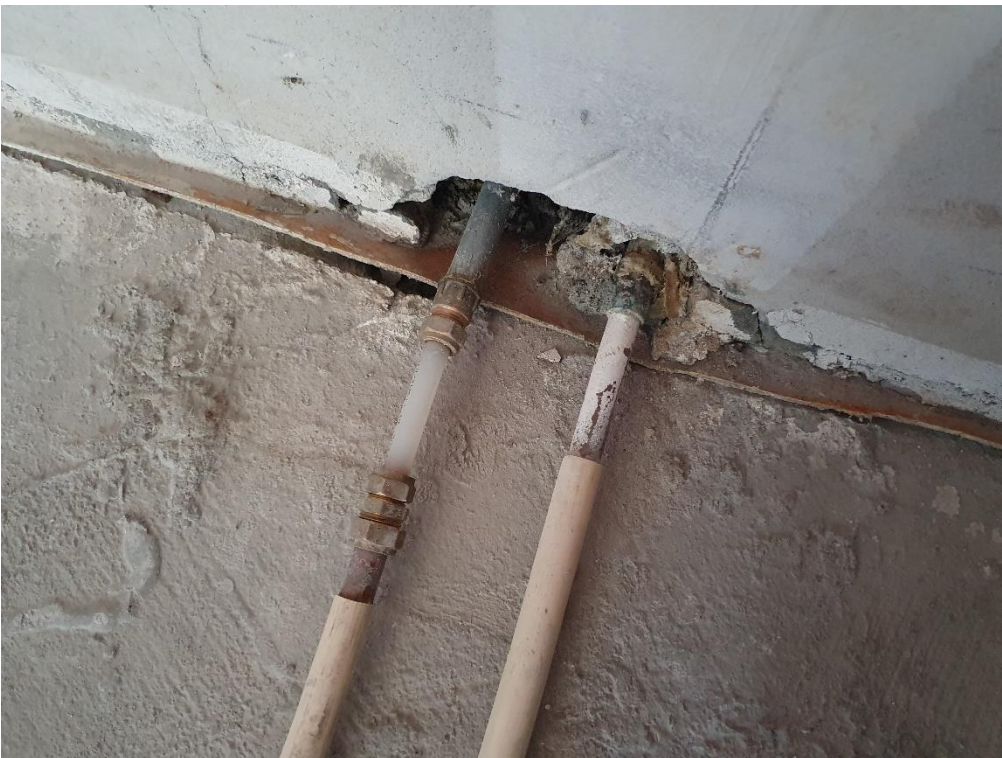
Lækagen var sket på det ene rør, lige hvor røret er ført gennem væggen fra badeværelset og ind i værelset. På fotoet er røret blevet repareret med et stykke pex-rør i stedet for det beskadigede rørstykke. OBS! det ligner dog ikke en helt ny reparation. Det kan også stamme fra en tidligere utæthed.

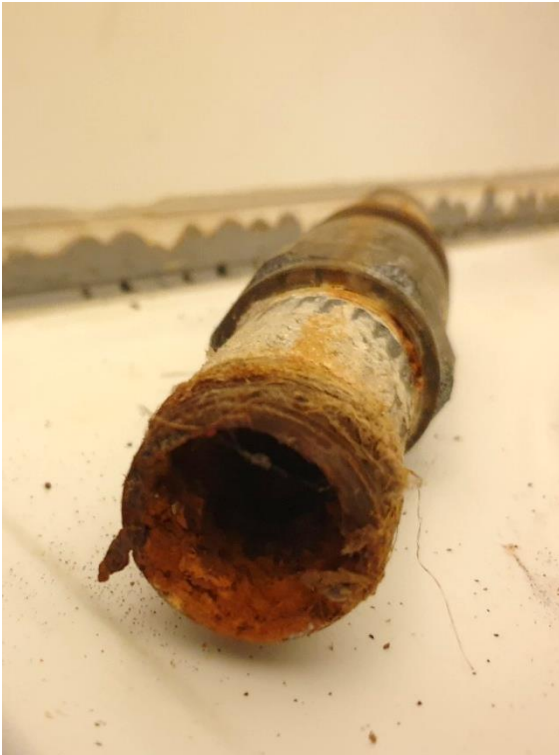
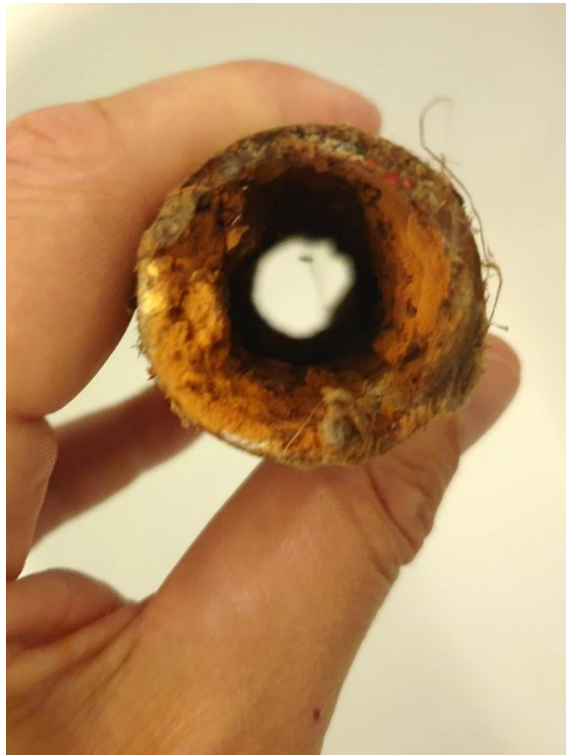
Udskåret rørstykke, der lå i badeværelsesskakten i en bolig, ved gennemgangen. Tydelige tegn på korrosion.

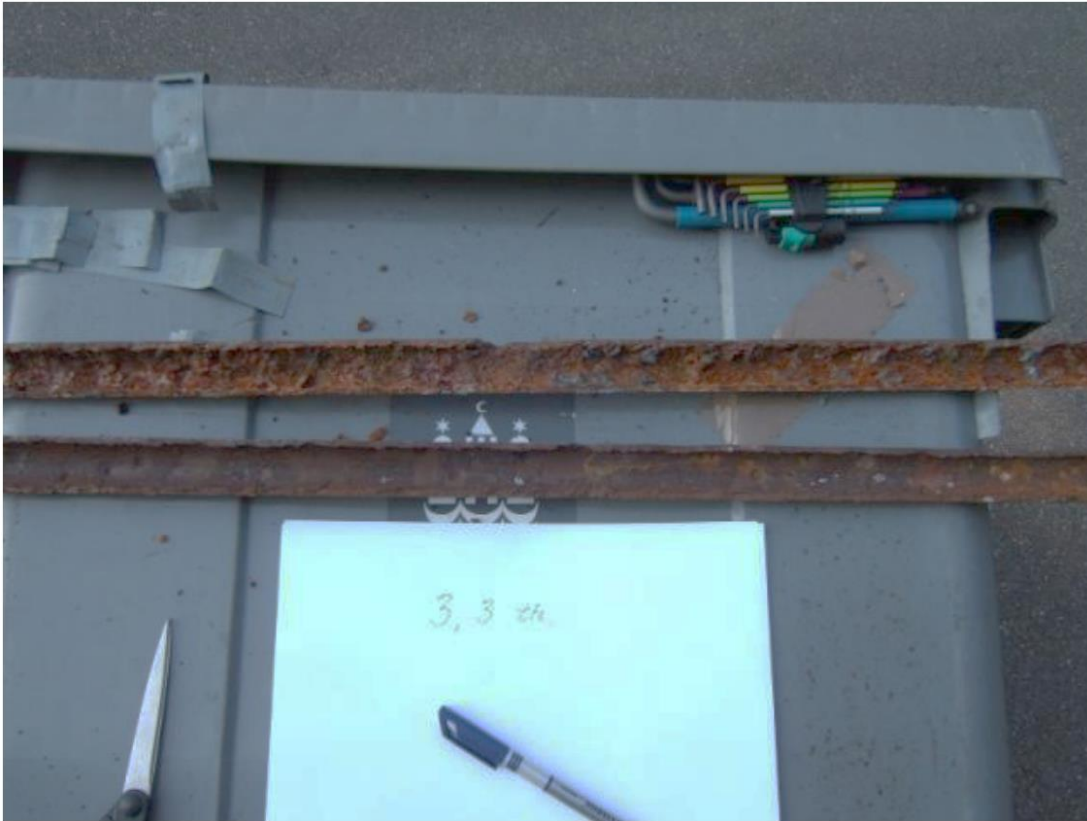
Rørprøve udtaget på stigstreng for varmt vand cirkulation i nr. 3, 3. th. med 80 % afsætning og 80 % tæring.

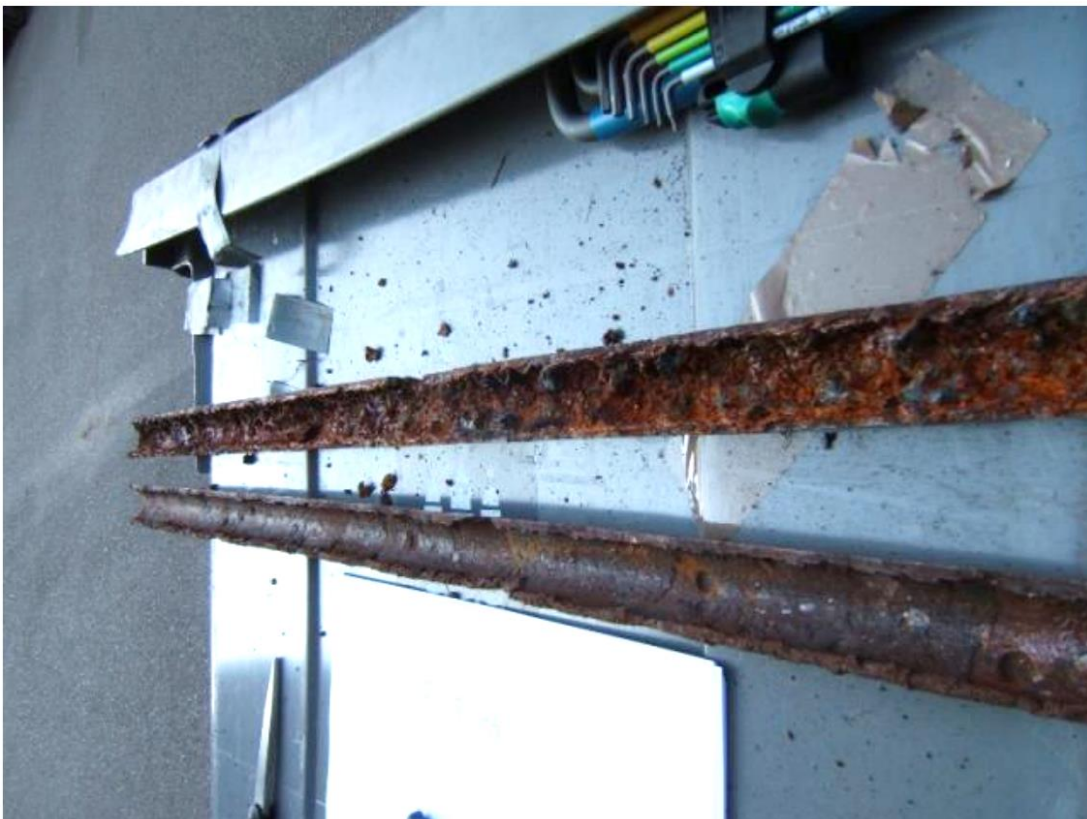
Rørprøve udtaget på stigstreng for varmt vand cirkulation i nr. 3, 3. th. med 80 % afsætning og 80 % tæring.

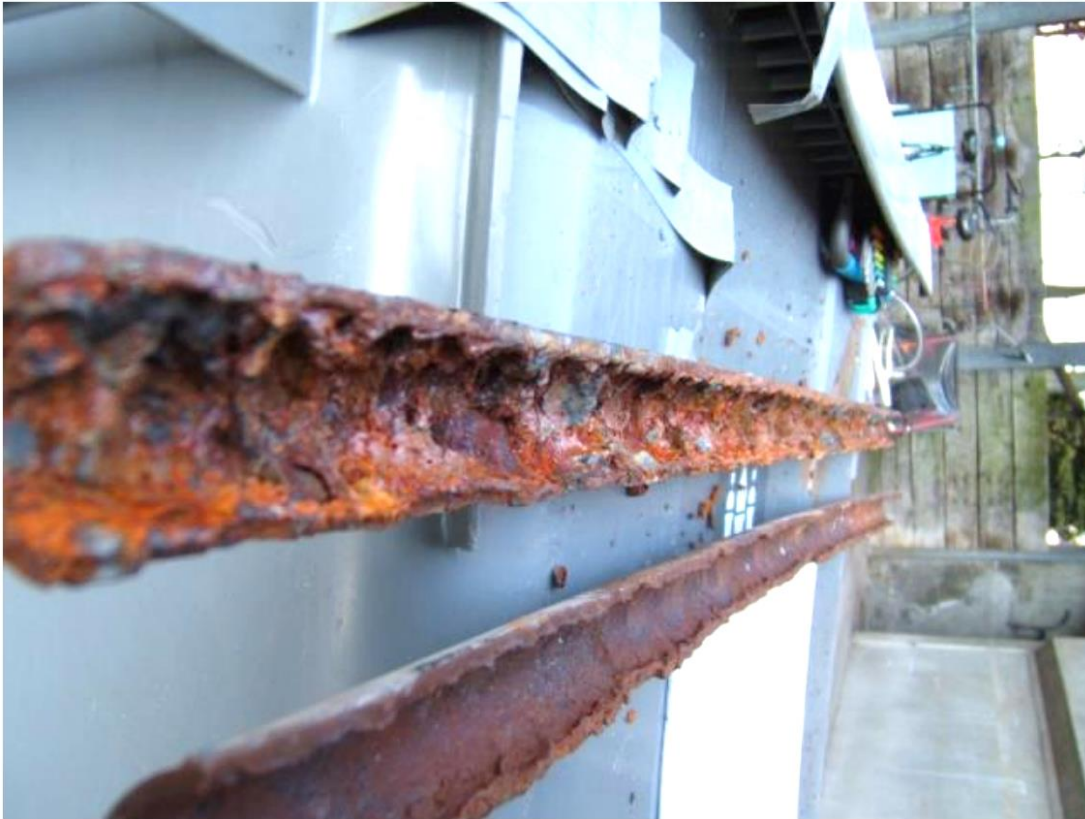
Rørprøve udtaget på stigsstreng for varmt vand cirkulation i nr. 3, 3. th. med 80 % afsætning og 80 % tæring.

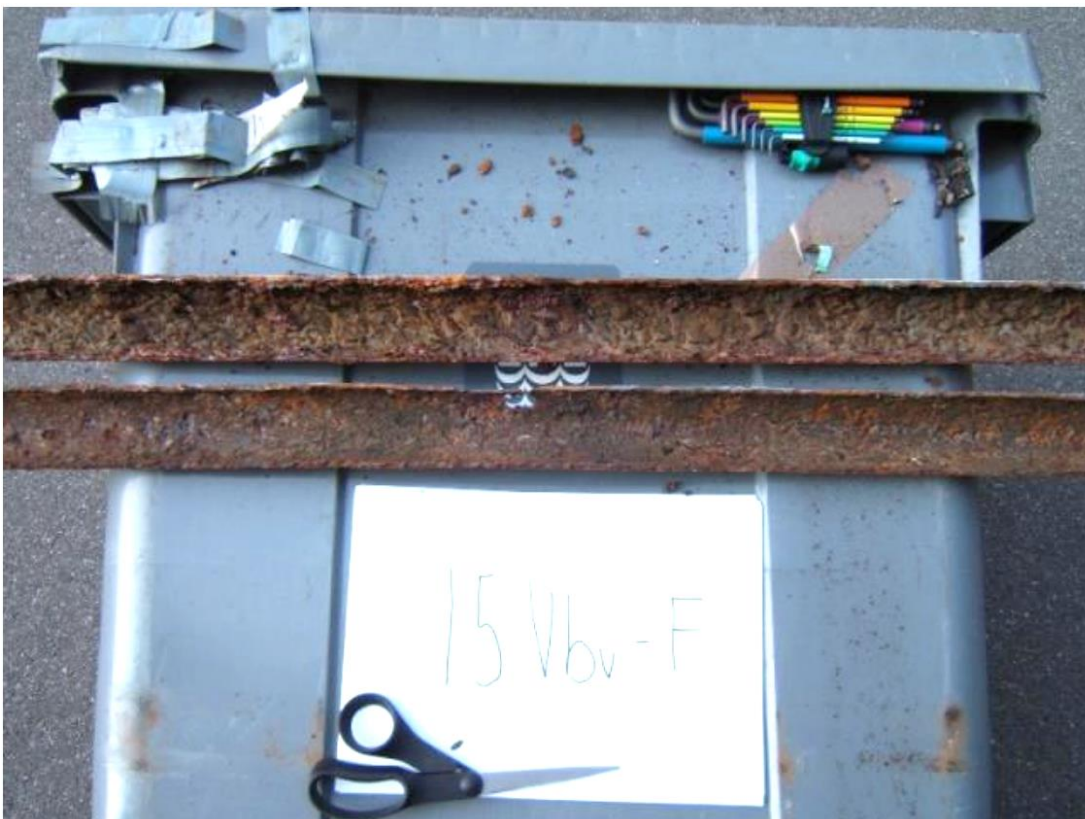
Rørprøve udtaget på kælderledning for varmt vand i nr. 15 med 30 % afsætning og 90-100 % tæring.

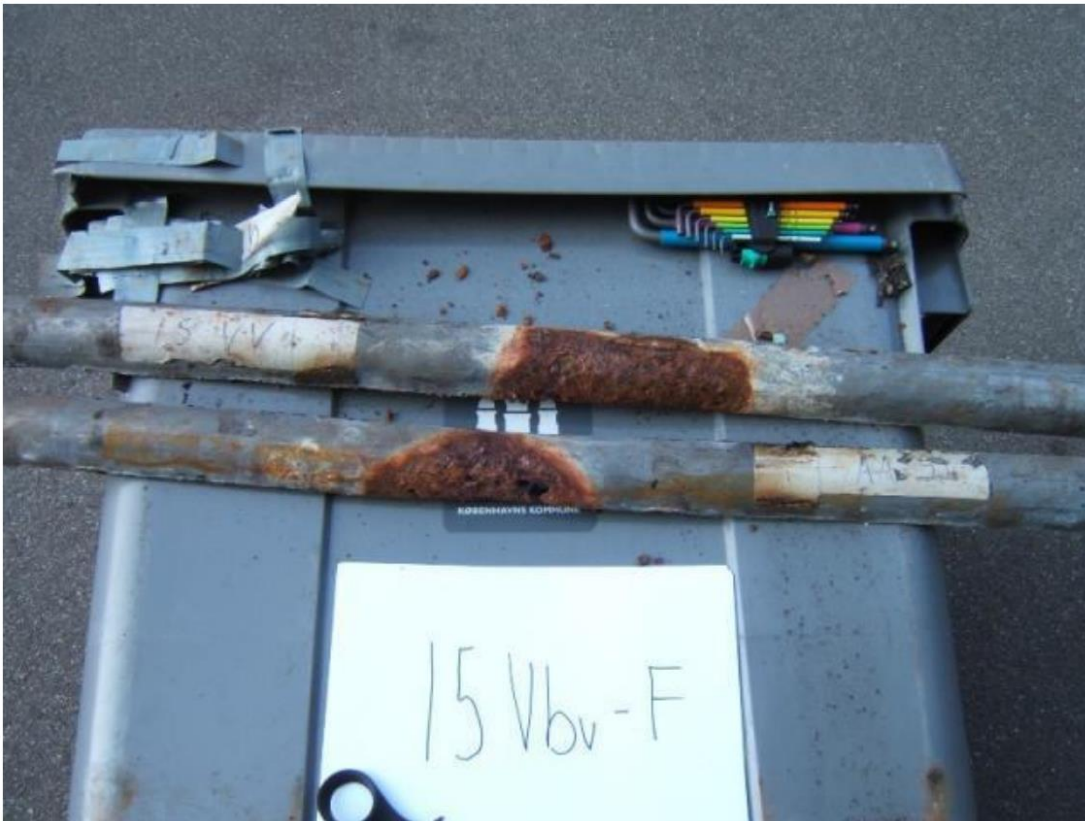
Rørprøve udtaget på kælderledning for varmt vand i nr. 15 med 30 % afsætning og 90-100 % tæring.

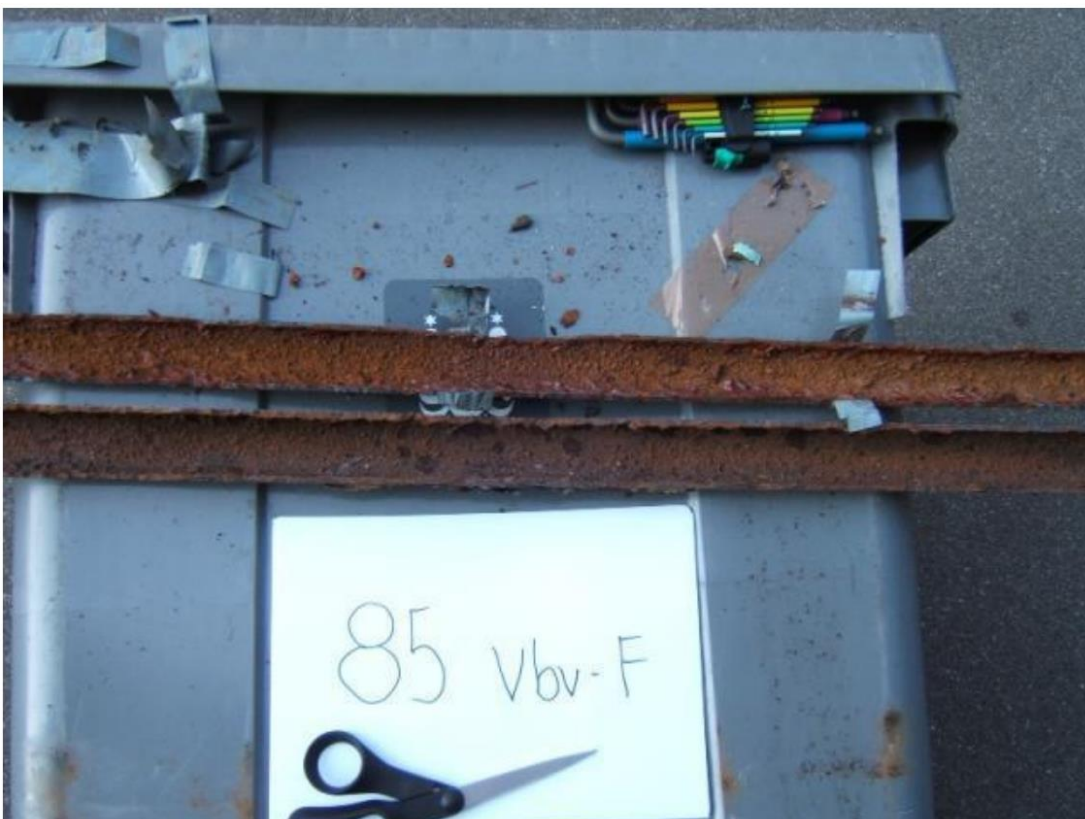
Rørprøve udtaget på kælderledning for varmt vand i nr. 85 med kun 5-8 % afsætning og <5 % tæring.

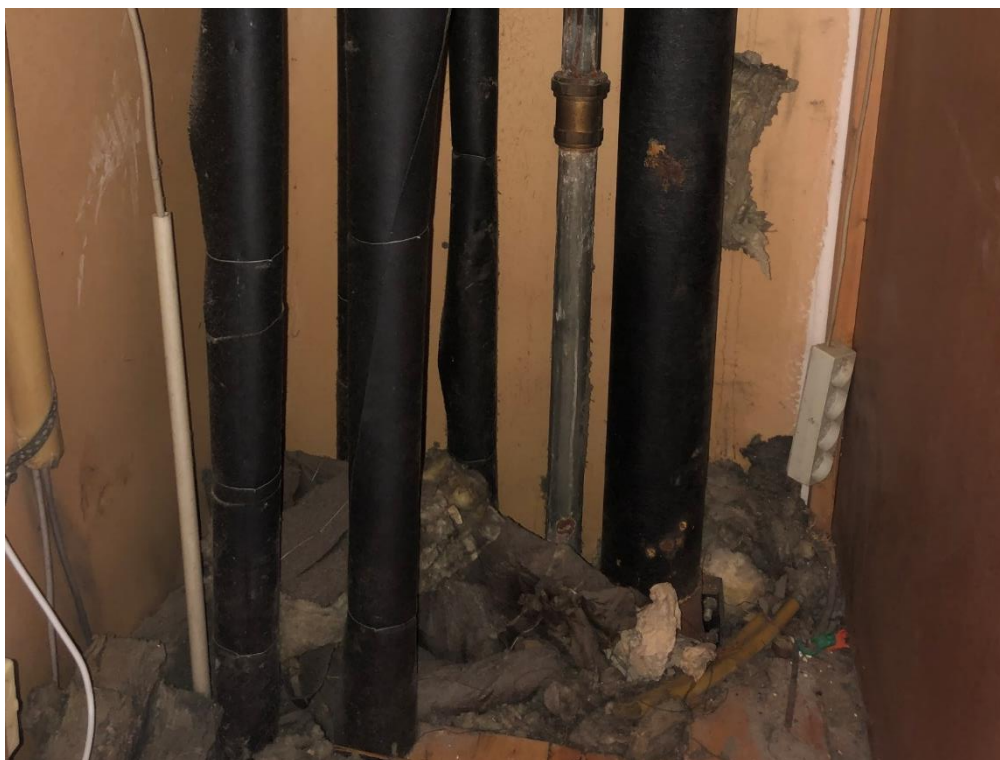
Tæring på faldstamme i bolig, Bodenhoffs Plads 3, 1. tv.

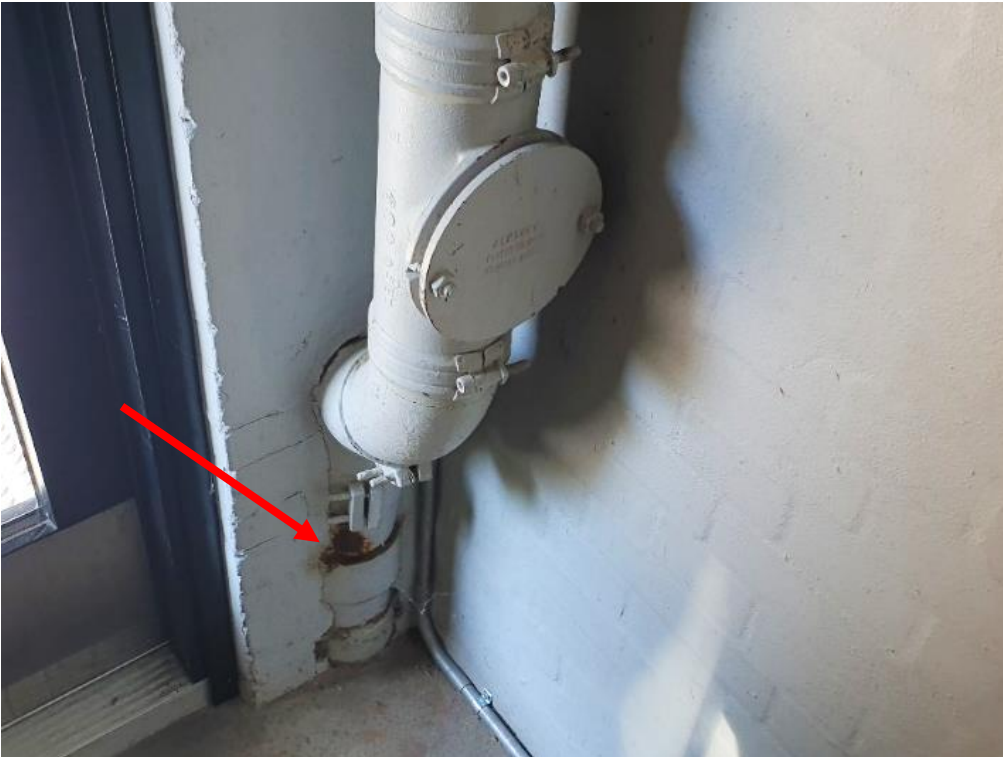
Tæring på faldstamme i opgang, Bodenholfs Plads nr. 5.

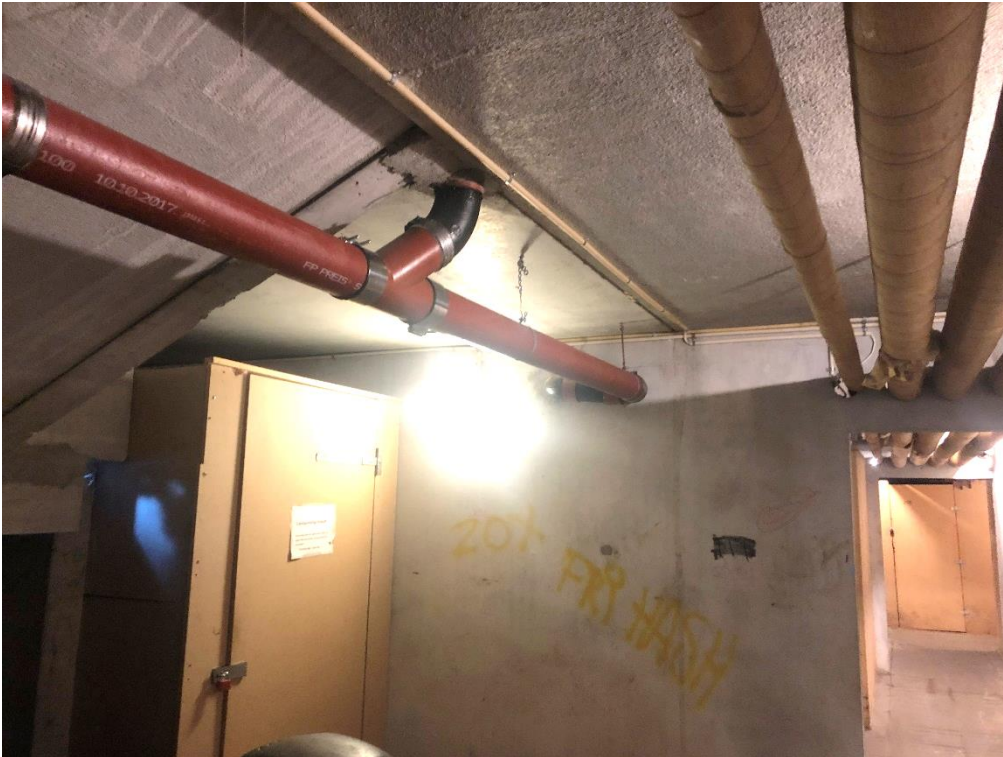
Partiel udskiftning af afløbsrør i kælder, hvilket kunne ses flere steder.

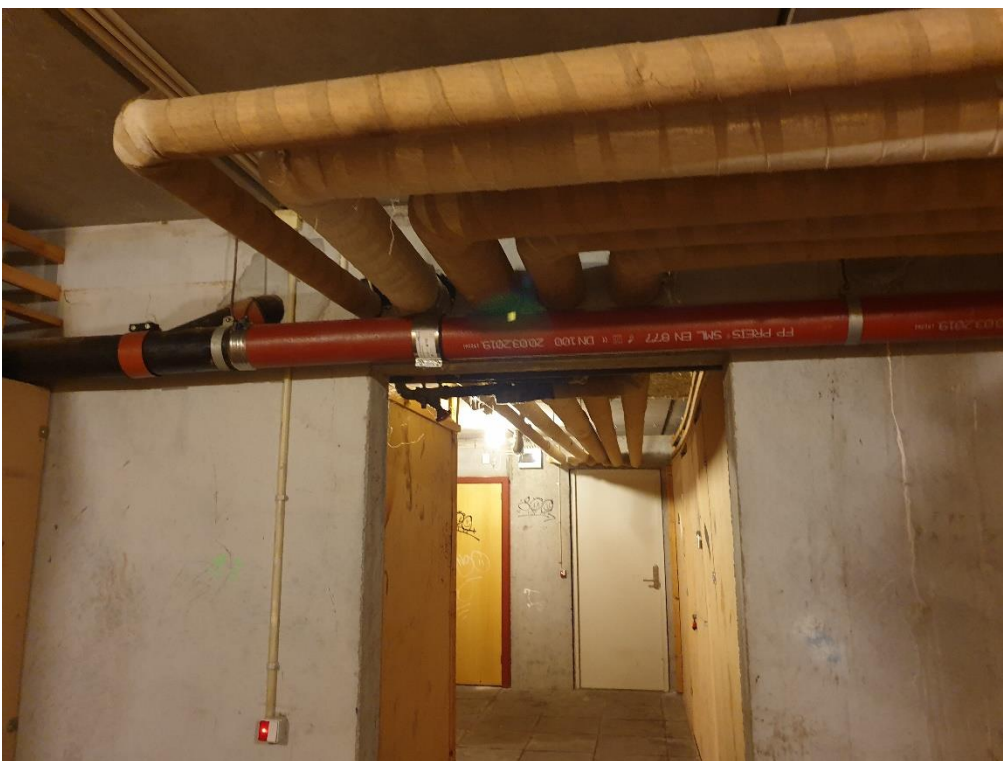
Partiel udskiftning af afløbsrør i kælder.

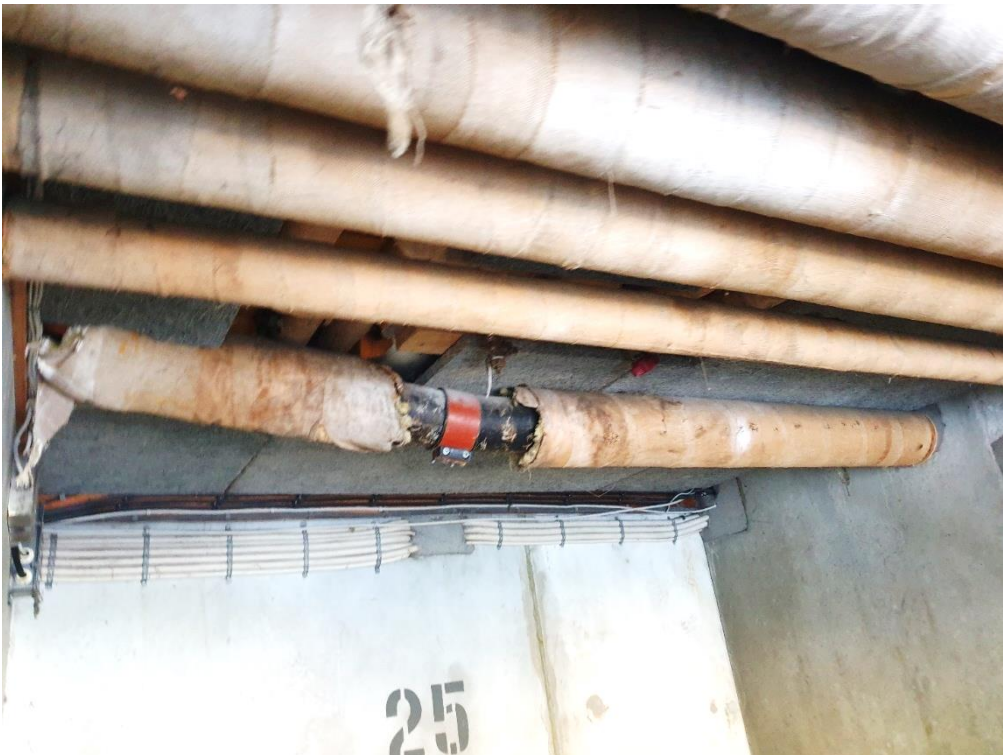
Afløbsrør ført udendørs under overdækning ved P-område. Kondensisoleret, dog er isoleringen beskadiget.

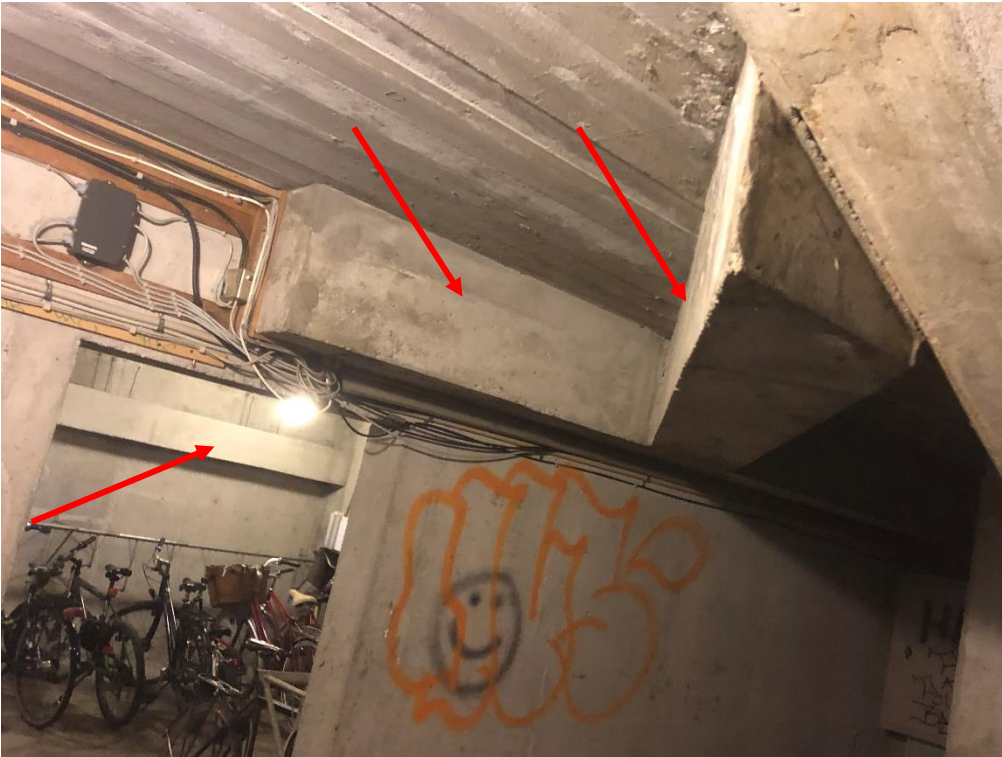
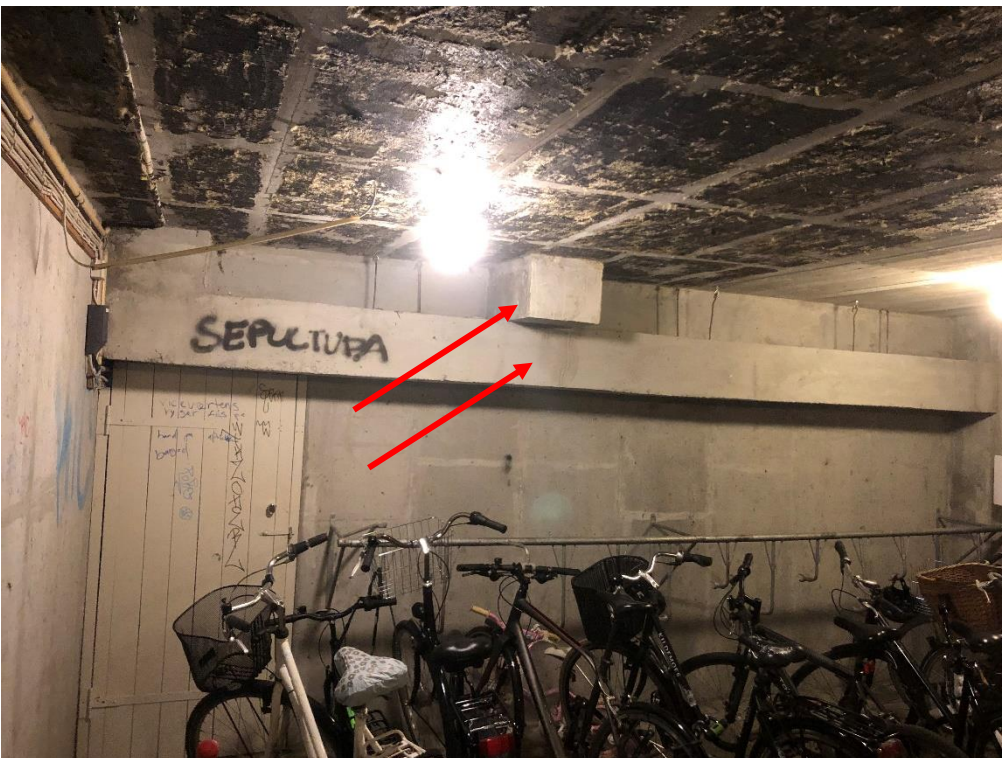
I de dele af kælderen, der er indrettet til sikringsrum, er afløbene omstøbt med beton.

Vi vurderer ud fra de gældende regler, at det er muligt at føre både vand- og afløbsrør igennem sikringsrummene uden omstøbning, blot der udføres trykprøvning af afløbsrørene, særlig fastgørelse af både vand- og afløbsrør og der placeres afspærringsventiler på vandrørene ved rørgennemføringer i væggene omkring sikringsrummet. Det skal under projektering, forsøges at efterleve de nuværende regler, vedr. rørdimension og fastgørelser af installationer i sikringsrum.

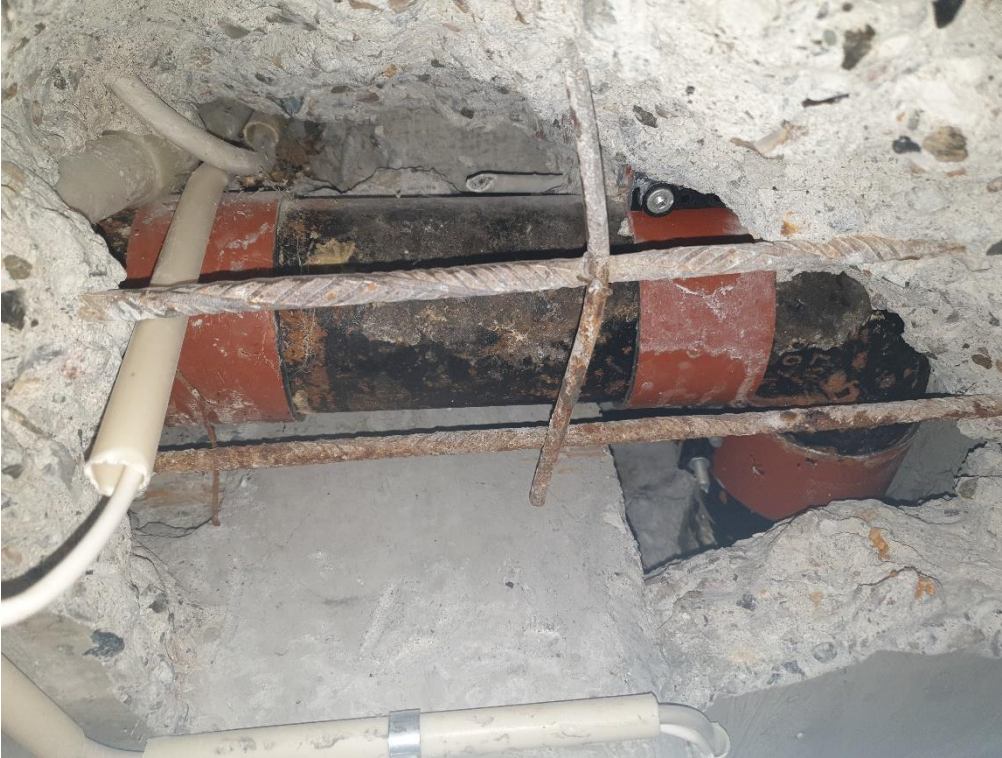
Et enkelt sted var der banket hul i omstøbningen, så det var muligt at se afløbsrøret. Bemærk, at der også er ført el inde i omstøbningen, hvilket der skal tages højde for, hvis omstøbningen skal bankes væk.

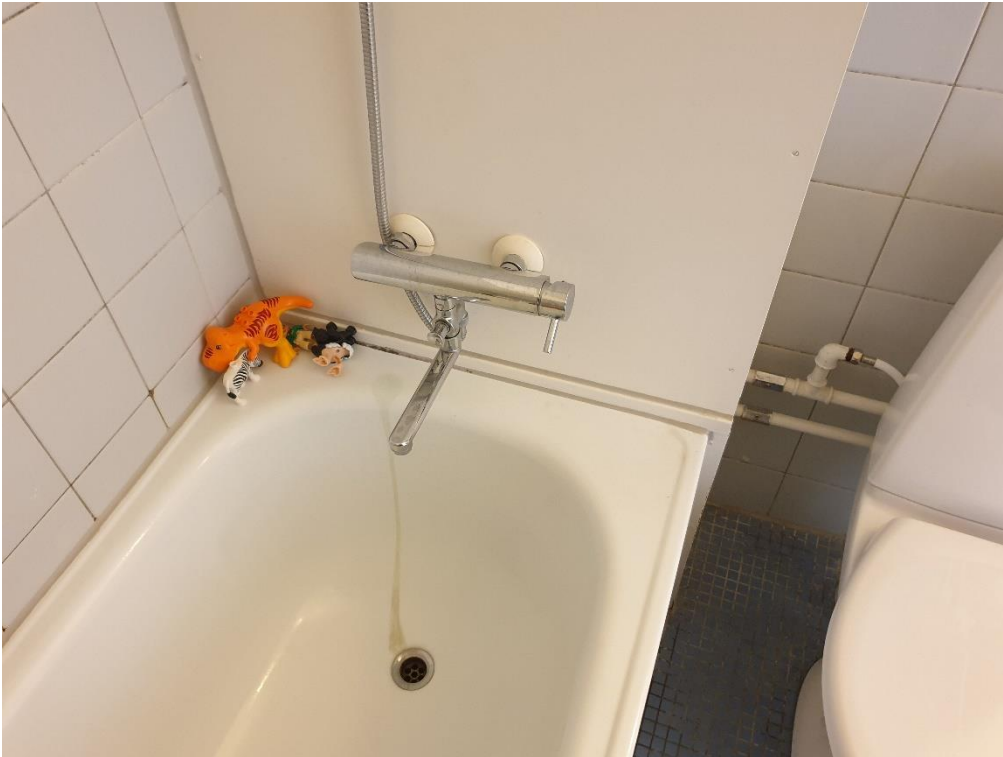
Der er ført installationer ud gennem kassens sider. Kassen er derfor ikke direkte demonterbar.
