Notat vedr. tilstand for vand- og afløbs- installationer

Ejendommens adresse:
Bodenhoffs Plads 1-17 og
Prinsessegade 81-95
1422/1430 København K.

NOTAT 01 – VEDR. VAND OG AFLØB

Sag : BO-VEST/BO-VITA - Bodenhoffs Plads
Emne : Tilstandsvurdering af vand- og afløbsinstallationer
Til : Bo-Vest
Dato : 17.09.2020
Side : 1/71

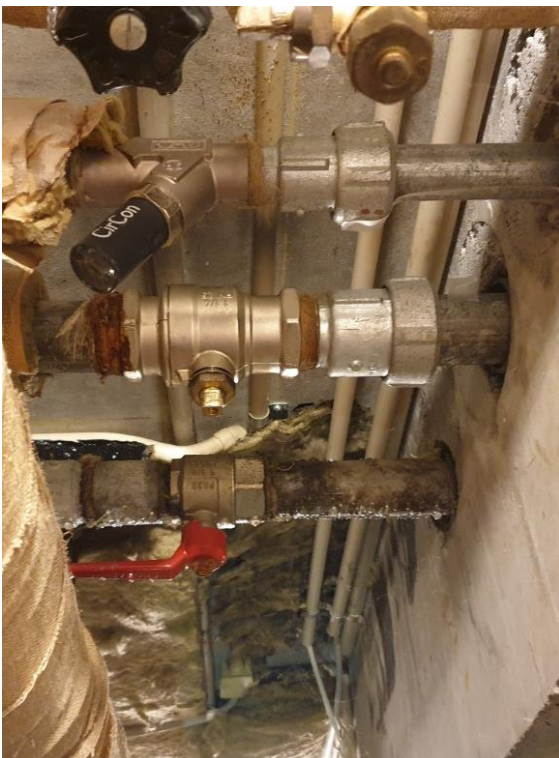
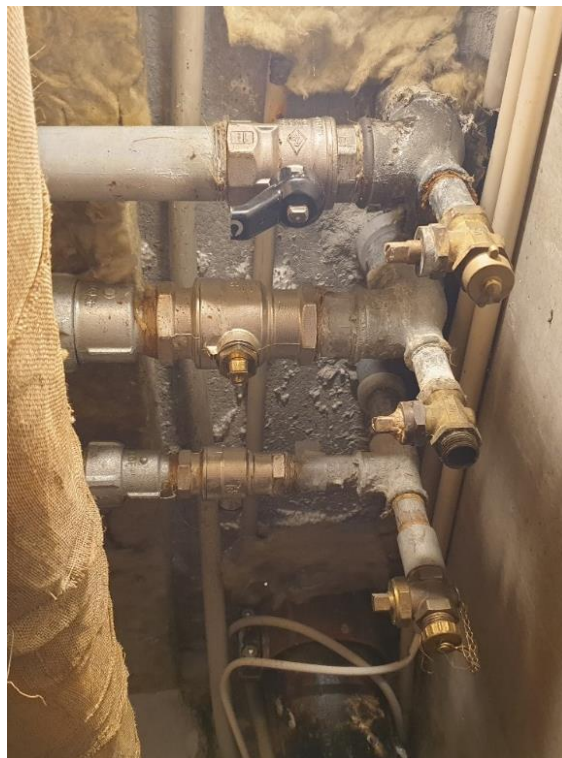
Nogle steder i kælderen er der monteret nyere strengreguleringsventil på cirkulationsstigstrengen, andre steder ikke. Det tyder på manglende indregulering samt lokale forsøg på problemløsning.

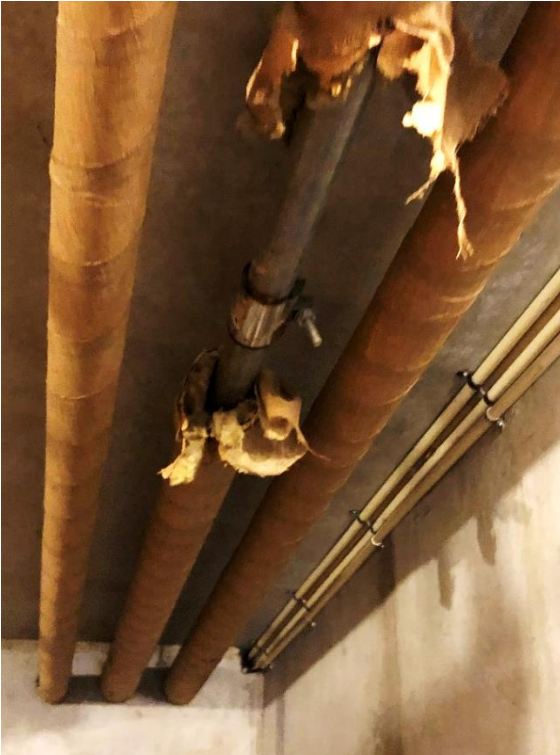
Ved besigtigelsen blev der flere steder på brugsvandsrørene set udvendig korrosion og bandagemuffer, der er sat på rørene for at lukke et hul, forventeligt opstået pga. korrosion. Rørene er generelt isoleret både i kælderen og i boligerne og omfanget af korrosion må derfor forventes at være større end det, der kunne ses ved besigtigelsen på de få uisolerede rørstrækninger.

Bandagemuffer på brugsvandsrør i kælder.

Brugsvandsrørene forventes på baggrund af rørenes alder og de sete skader generelt at være i dårlig stand og med risiko for gennemtæringer flere steder. Den tekniske levetid er overskredet. Yderligere understøtter de rørprøver, som er udtaget i 2015, at brugsvandsrørene nogle steder er hårdt ramt af korrosion. Vi anbefaler på den baggrund, at brugsvandsrørene udskiftes indenfor de kommende 0-2 år.

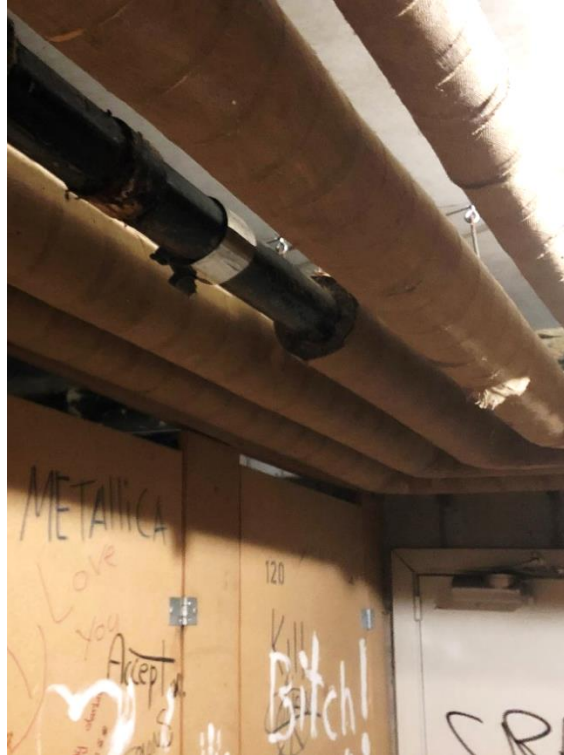
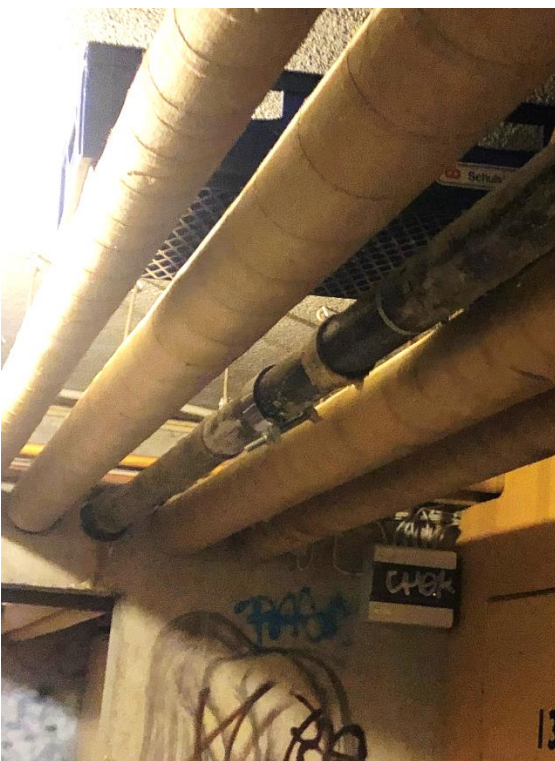
Bandagemuffer på brugsvandsrør i kælder.

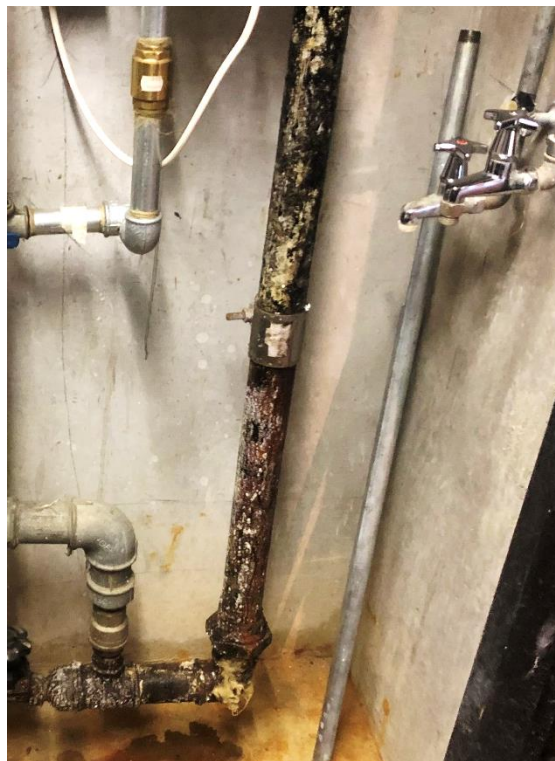
Ejendommens brugsvandssystem har siden opførelsen bestået af en kombination af galvaniserede stålrør og kobberør, hvilket ikke er godt i forhold til korrosion. Kobber har højere metallisk spænding end galvaniseret stål, og kobber fremmer derfor korrosion i de galvaniserede stålrør.

Korrosion i samlinger mellem brugsvandsrør af galvaniseret stål og ventiler af messing i kælder.

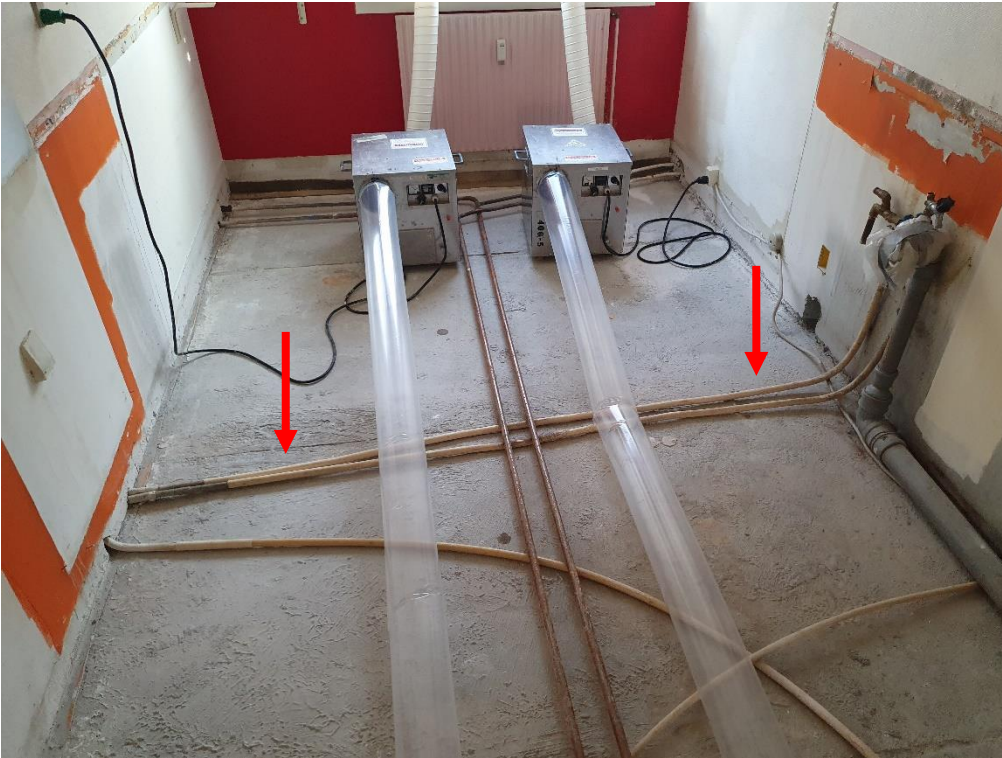
Foto fra køkkenet, hvor kobberørene er ført op til forsyning af køkkenvasken.

Kobberrørene under gulvet bør udskiftes for at undgå at der opstår lækager i løbet af de nærmeste år. Føring af nye pex-rør under gulvet vil være en mulighed i alle boliger og vil ikke medføre nogen ændringer i forhold til indretningen af boligerne. Føring af nye rør under gulvene vil kræve, at gulvet tages op og vil derfor være omkostningstungt. Ved etablering af nye rør i gulvet, vil nye pex-rør være ført i tomrør, således evt. utætheder i fremtiden vil blive opdaget hurtigere og chancen for store vandskader af trægulvene undgås.

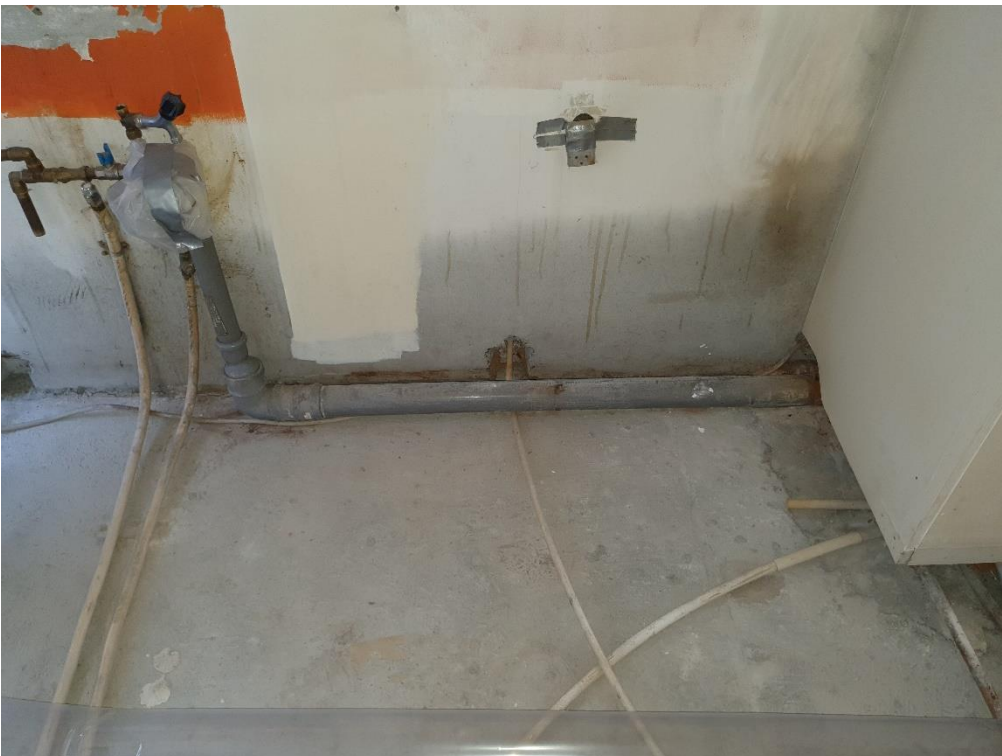
Foto fra køkkenet, hvor kobberørene er ført op til forsyning af køkkenvasken. Afløbsrøret, der betjener køkkenvasken er ført helt nede ved betondækket, og er normalt dækket af trægulv og køkkenindretning.

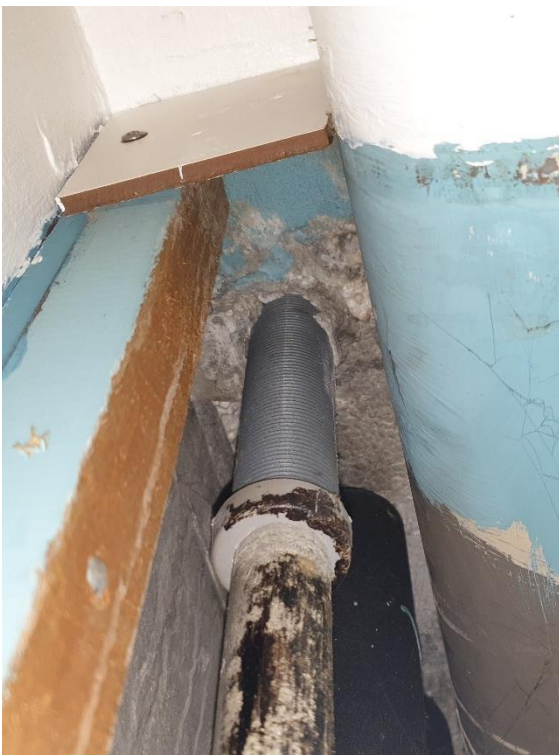
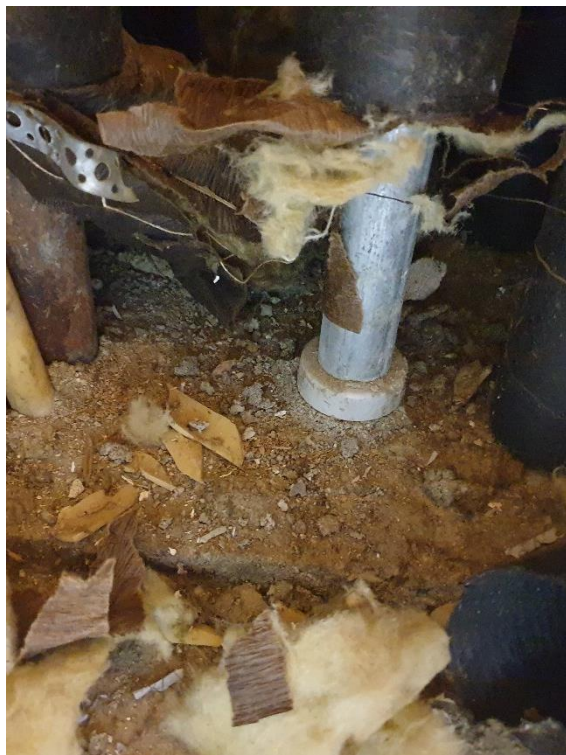
Bøsningsrørene er ikke undersøgt for asbest, men vurderes ikke at indeholde asbestsnor.

Bøsningsrør, som vurderes at være uden asbestsnor.

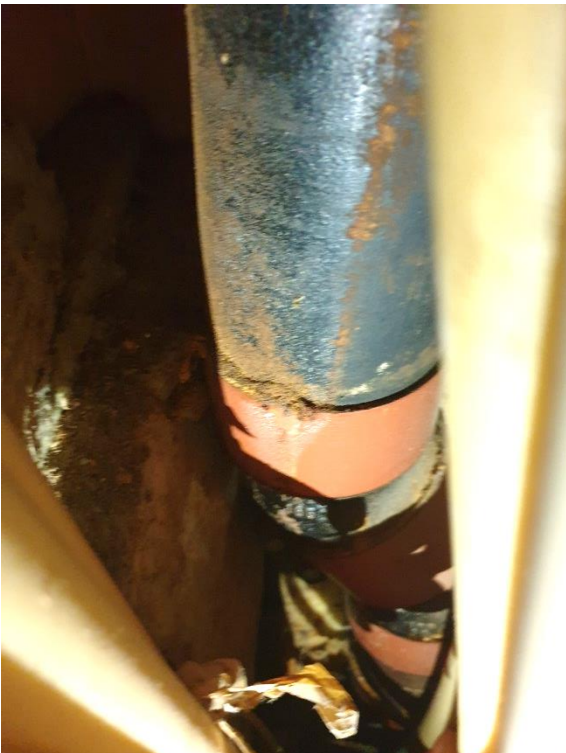
Afløbsrørene er 42 år gamle, Den tekniske levetid for afløbsrør både af støbejern og af plast forventes at være min. 70-80 år. Der burde derfor være min. ca. 30-40 års restlevetid for rørene. Dog blev der ved besigtigelsen set flere korrosionsskader på faldstammerne af støbejern. Flere steder i kælderen er afløbsrørene udskiftet partielt, hvilket også tyder på, at der tidligere har været problemer med utætheder.

Tæring på faldstamme i bolig, Bodenholfs Plads nr. 5, 1. sal

Køkkenfaldstammer af støbejern fornyes ved rensning og strømpeføring i de skakte, hvor de ikke står sammen med vandrør, da faldstammerne her står svært tilgængeligt i skakten, og skakten ikke skal åbnes for at udskifte andre rør. De køkkenfaldstammer, som står i samme skakt som vandrør, udskiftes til nye støbejernsrør. Plastafløb fra køkkenvasken til køkkenfaldstammen er ført under gulv, og bør udskiftes løbende ved køkkenrenoveringer.

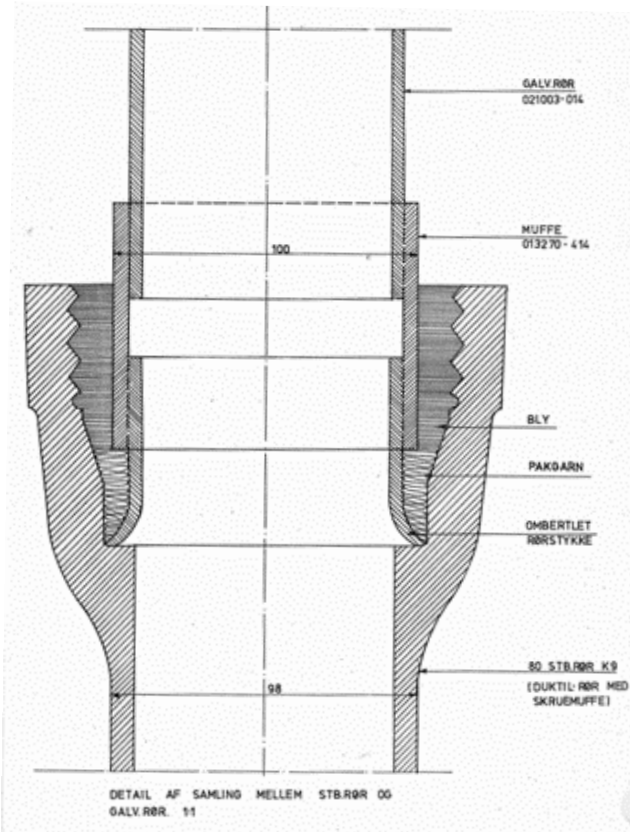
En tegning fra ejendommens opførelse viser, at støbejernsfaldstammerne indeholder bly i samlingerne. Ved udskiftning skal der være opmærksomhed på dette. Der er i august 2020 udført miljøundersøgelse, der viser at malingen på støbejernsfaldstammerne indeholder PCB, PAH, nikkel og kviksølv over grænseværdierne, hvilket der skal tages højde for ved arbejde med faldstammerne. Rapporten er vedlagt som bilag.

Tegning fra ejendommens opførelse, der viser at der er anvendt bly i samlingen af galvaniseret rør og støbejernsrør, som vi forventer er anvendt som afløbsrør.

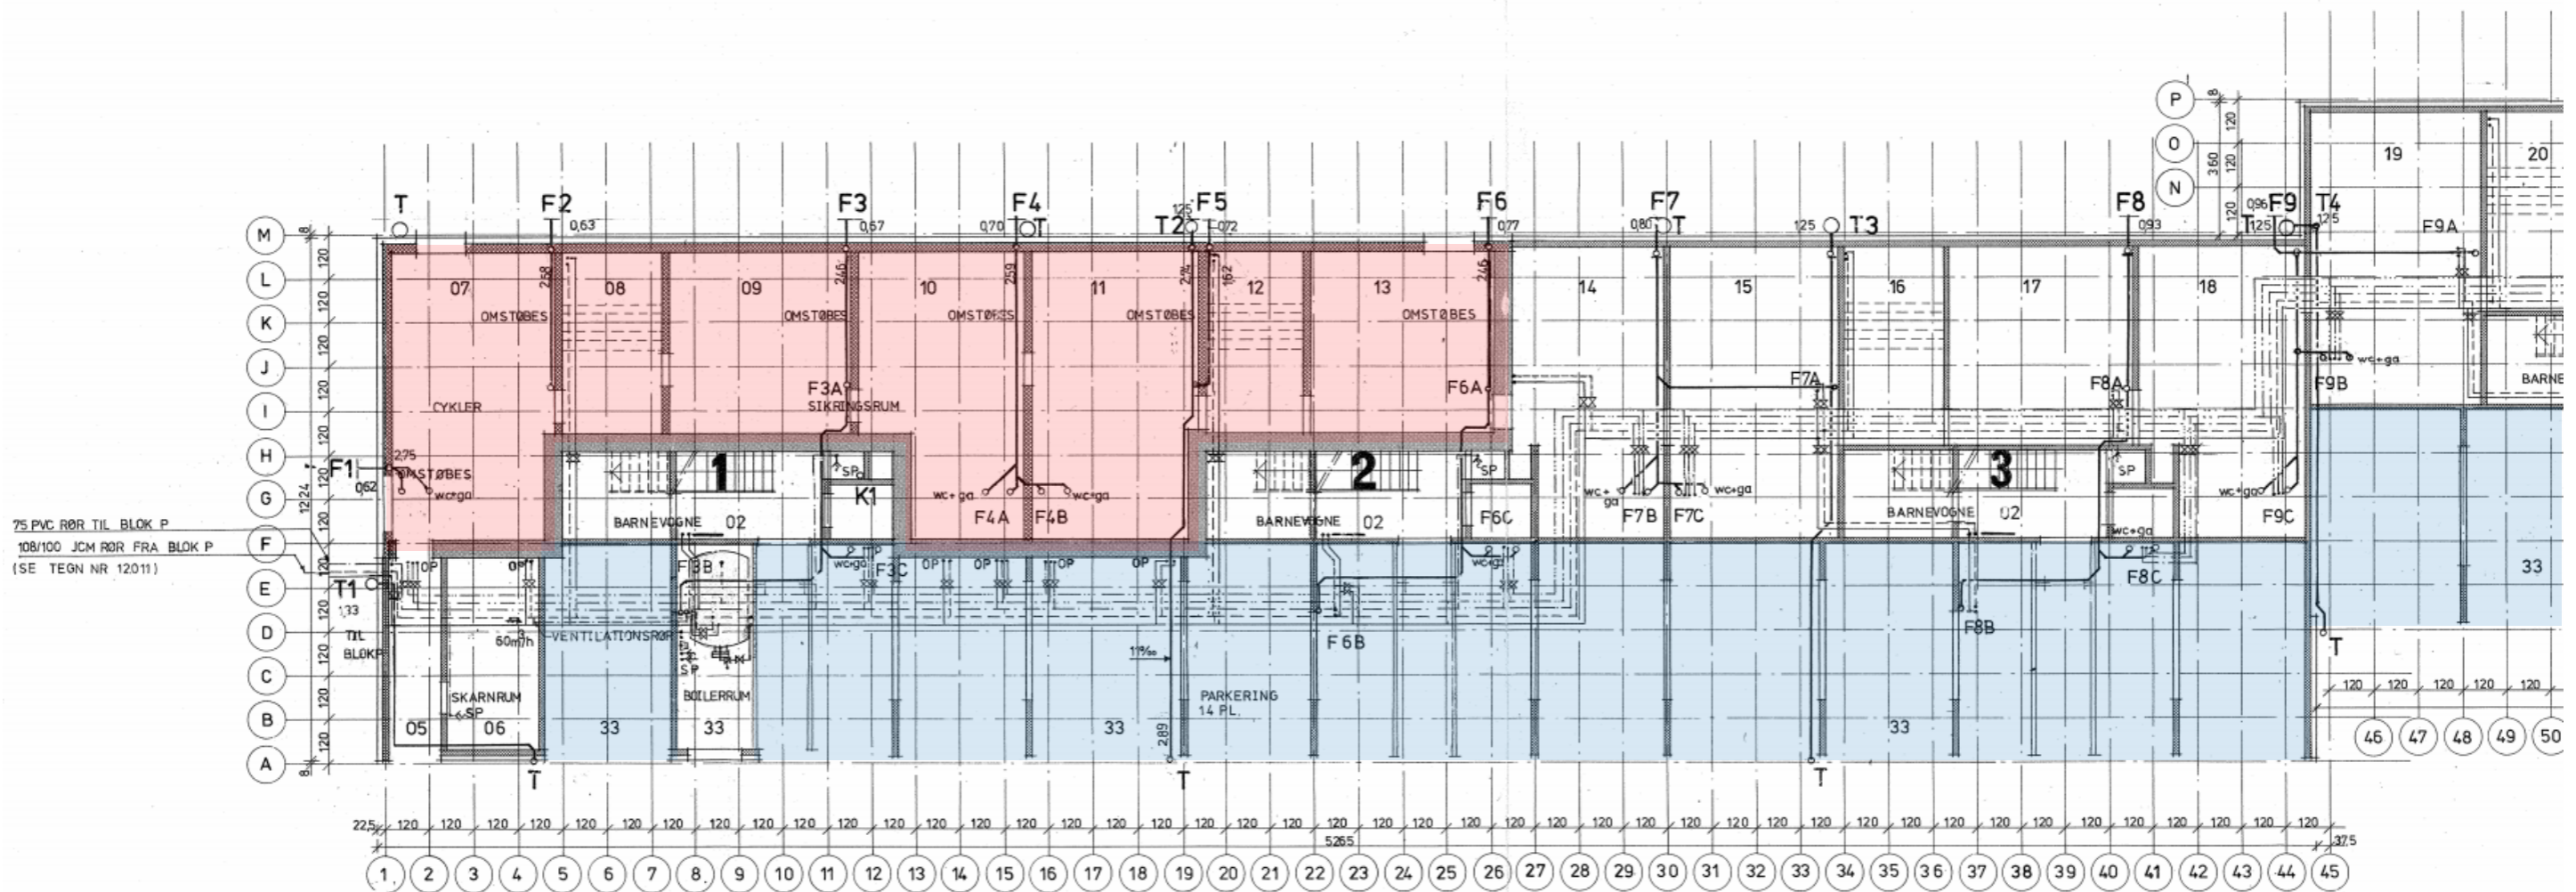
Alle afløbsrør i kælder udskiftes til nye støbejernsrør. De afløbsrør, som er ført i sikringsrum i kælderen, er omstøbt med beton, og derfor svært tilgængelige i forbindelse med reparationer. Det forventes at det kan undgås at foretage omstøbning af nye afløbsrør, der føres i sikringsrum, såfremt de fastgøres efter gældende krav for sikringsrum. Dette bør undersøges nærmere.

Udsnit af kælderplan for blok A. Der er indrettet sikringsrum i kælderen i begge ender af blokken (markeret med rød farve). Kun denne ene ende af blokken ses på udsnittet herover. I det område, hvor der er sikringsrum, er vand- og varmerør ført uden for kælderen i det overdækkede P-område (markeret med blå farve). Dog er der ført et sæt varmestigstrengte ind gennem sikringsrummet ved begge opgange. Faldstammer og tagnedløb, der er ført gennem sikringsrummene, er omstøbt med beton, markeret med teksten "omstøbes".

Vi vurderer ud fra de gældende regler, at det er muligt at føre både vand- og afløbsrør igennem sikringsrummene uden omstøbning, blot der udføres trykprøvning af afløbsrørene, særlig fastgørelse af både vand- og afløbsrør og der placeres afspærringsventiler på vandrørene ved rørgennemføringer i væggene omkring sikringsrummet. Det skal under projektering, forsøges at efterleve de nuværende regler, vedr. rørdimension og fastgørelser af installationer i sikringsrum.

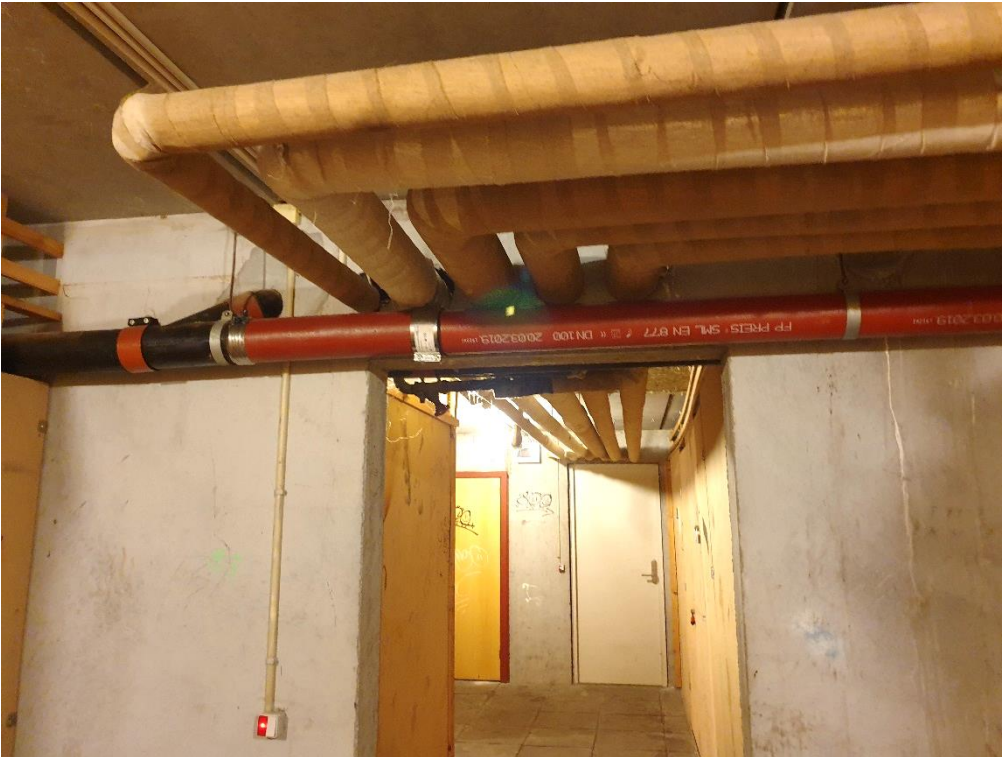
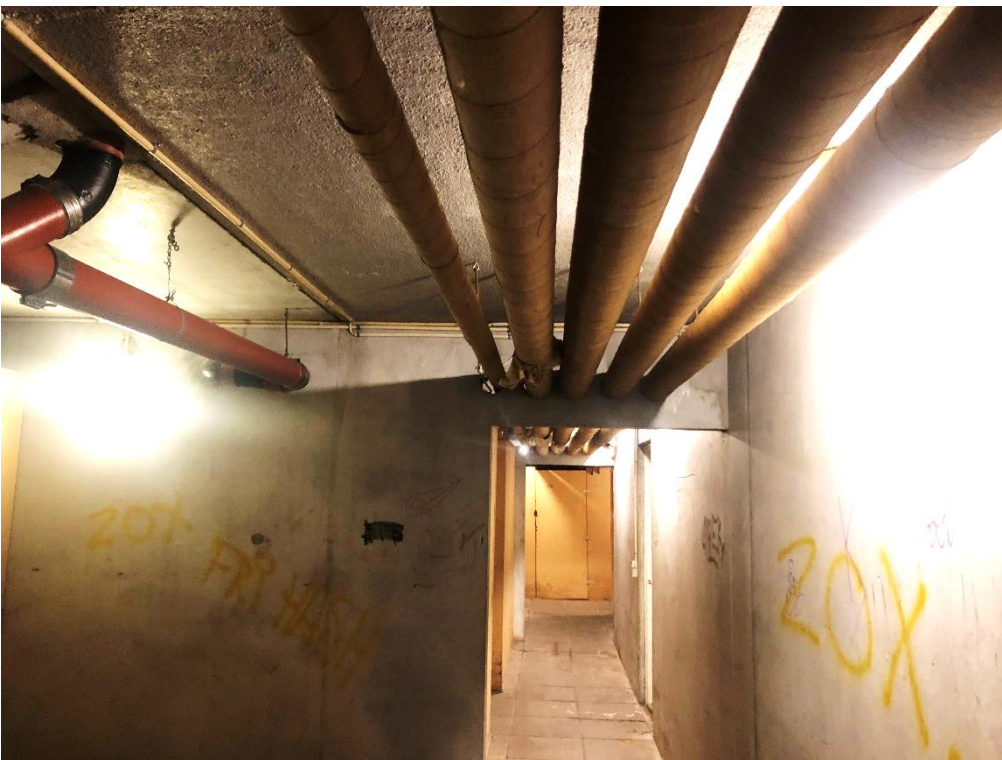
Installationer ført i kælderen, synligt under loftet.

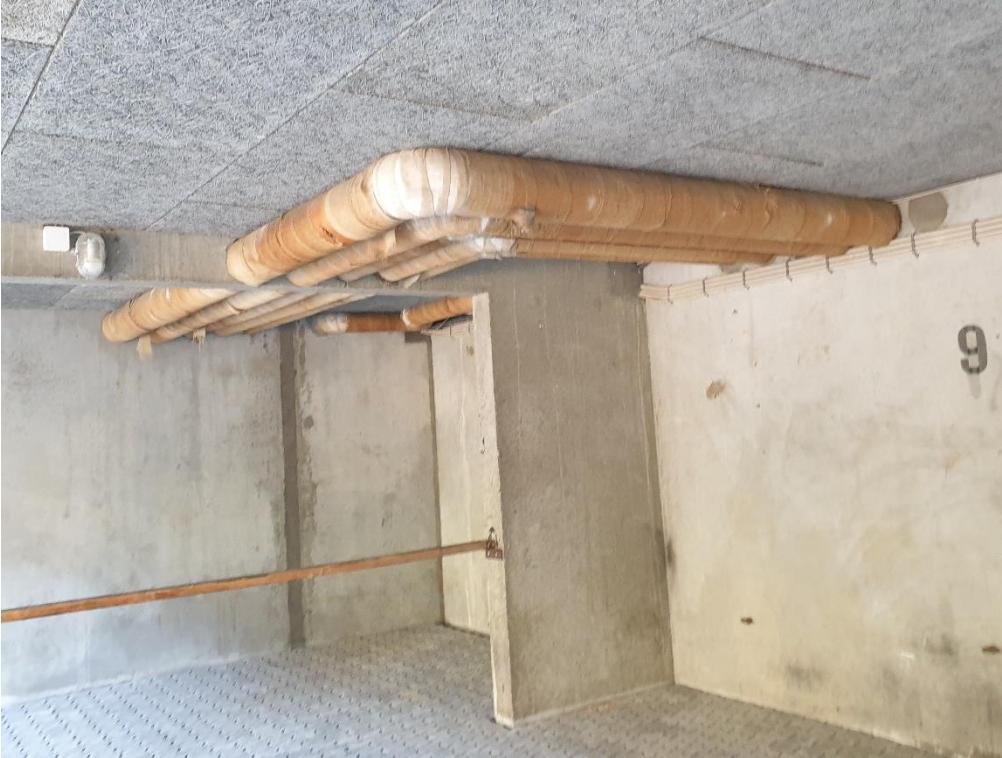
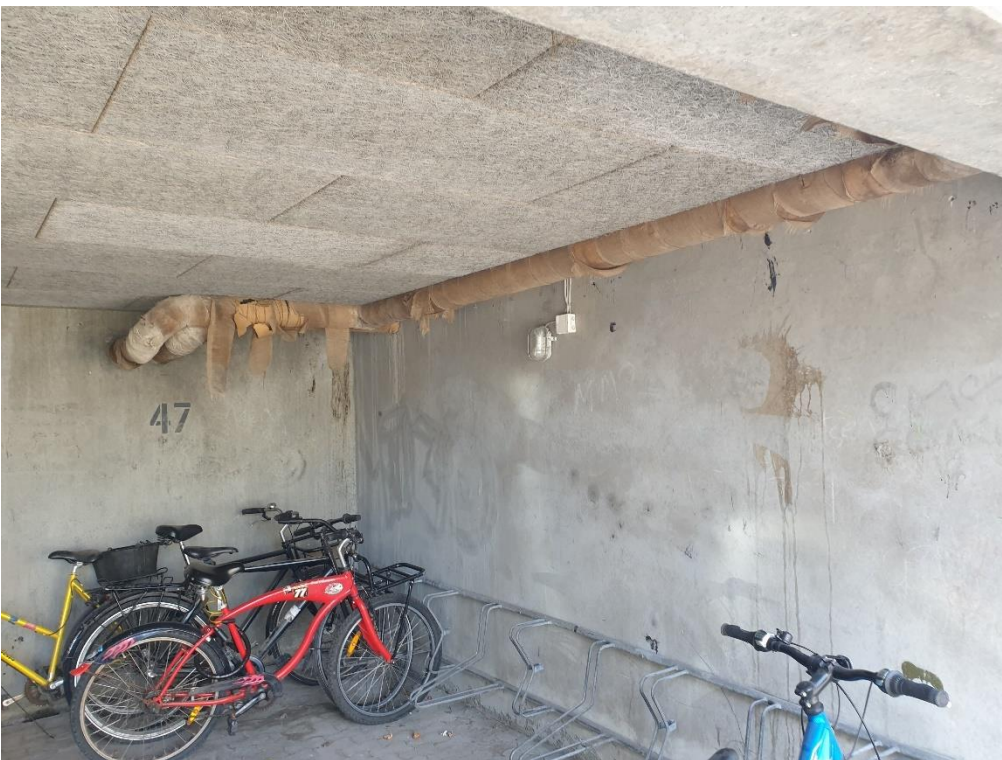
Installationer ført i det overdækkede P-område udenfor.

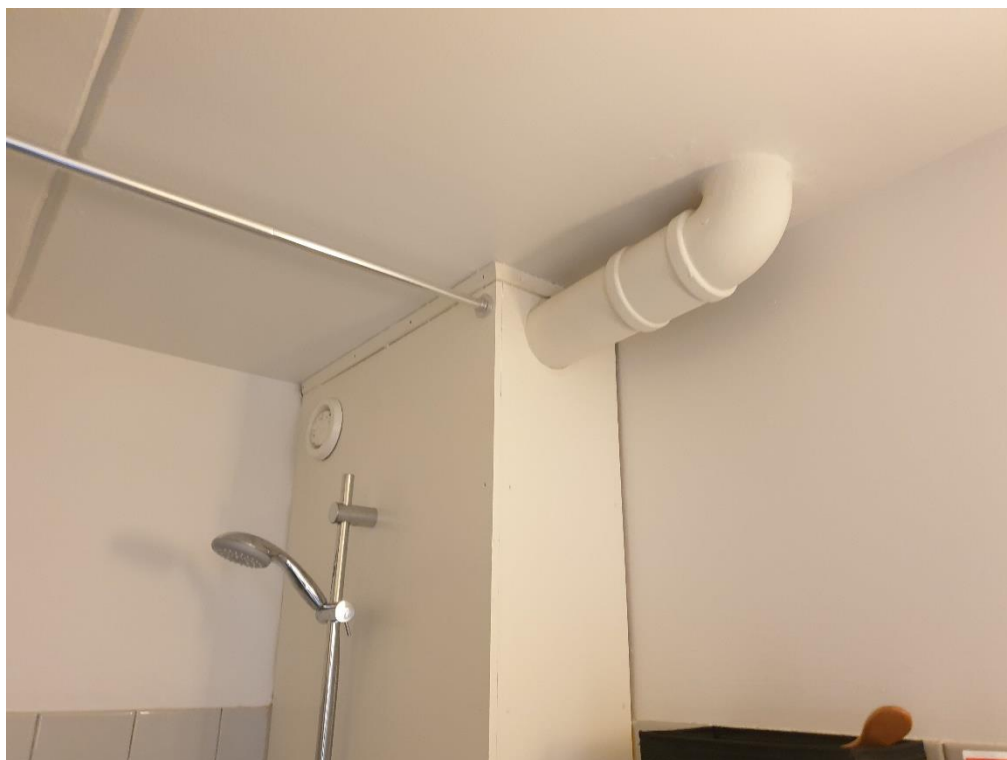
Afløbet fra toilettet i den overliggende bolig er ført ind gennem kasses side. Afløbet betjener også gulvafløb/badekar og håndvask i den overliggende bolig, da de er sluttet til afløbet fra toilettet i etagedækket.

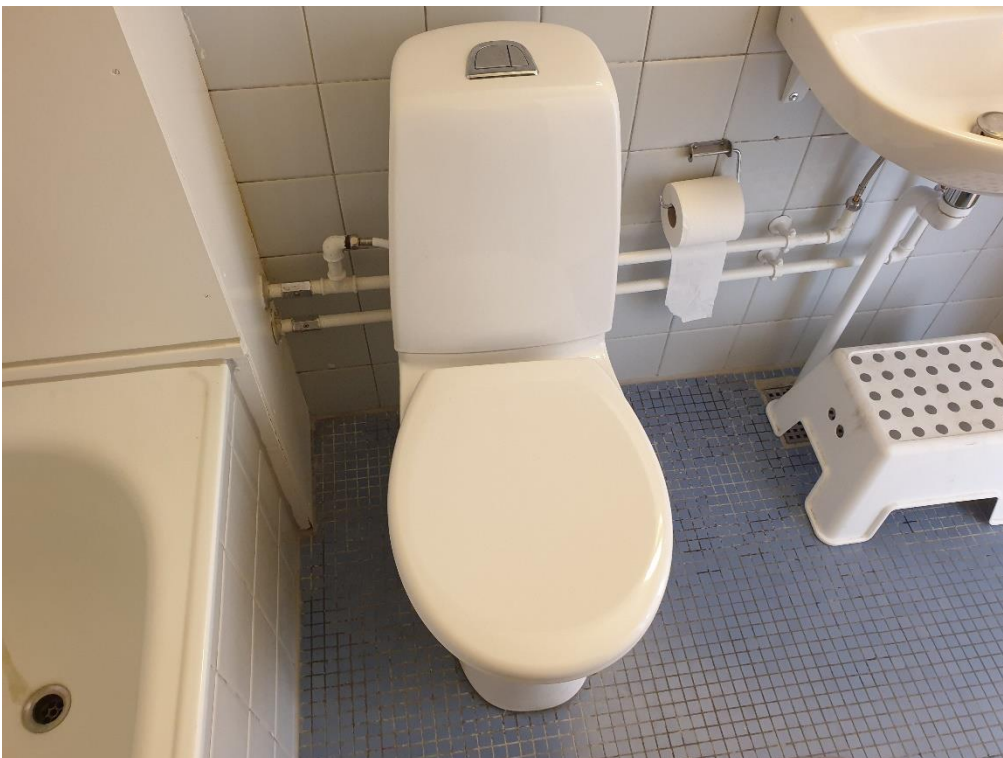
Der er ført installationer ud gennem kassens sider. Synlige koblingsledninger på væggen.

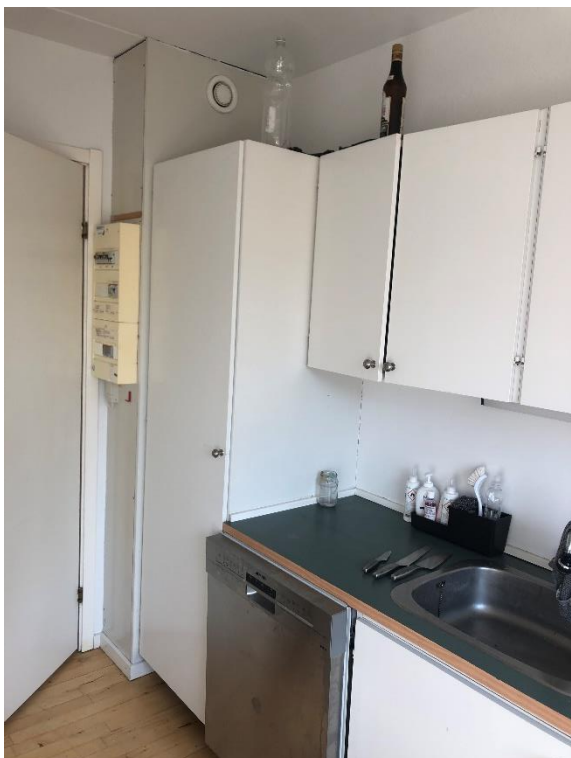
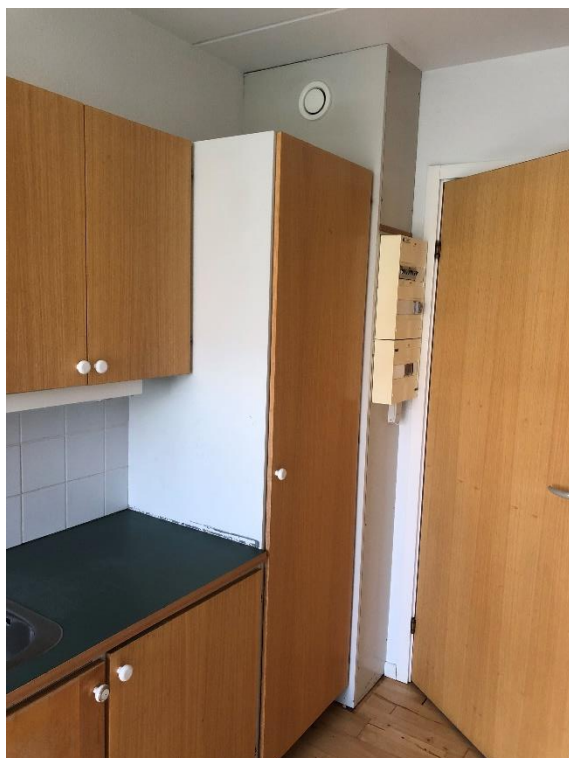
Foto fra to spejlvendte boliger. Installationsskakten i køkkenet er placeret mellem køkkenindretningen og væggen mod entréen. Boligens el-tavle er monteret på siden af installationsskakten. Støbejernsfaldstammen i køkkenet er svært tilgængelig.

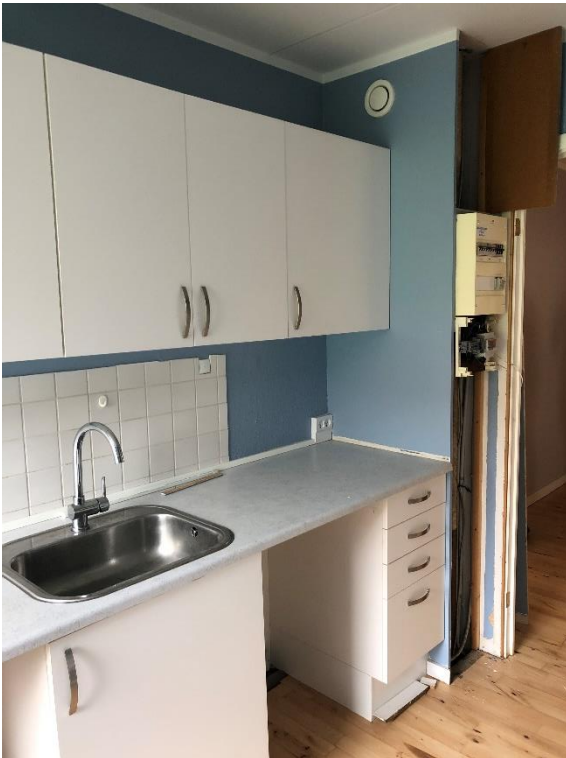
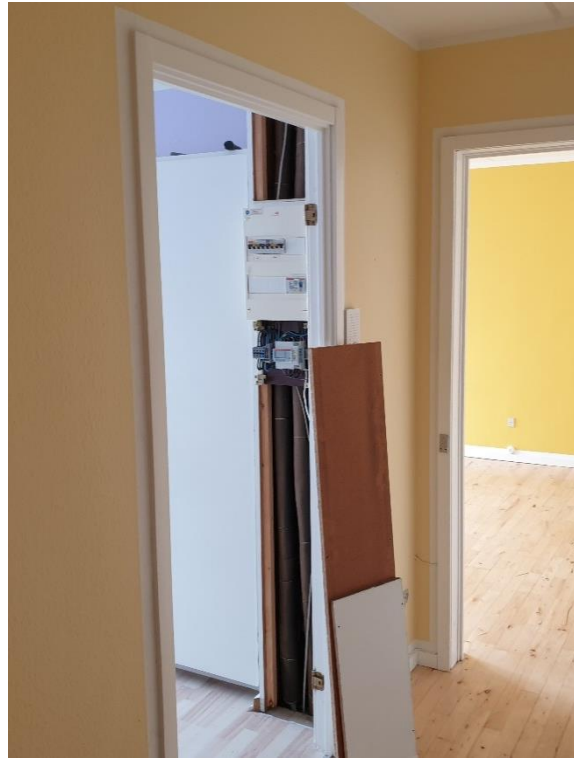
Køkkenet med installationsskakten til venstre for døren. I denne bolig blev siden på installationsskakten i køkkenet åbnet.

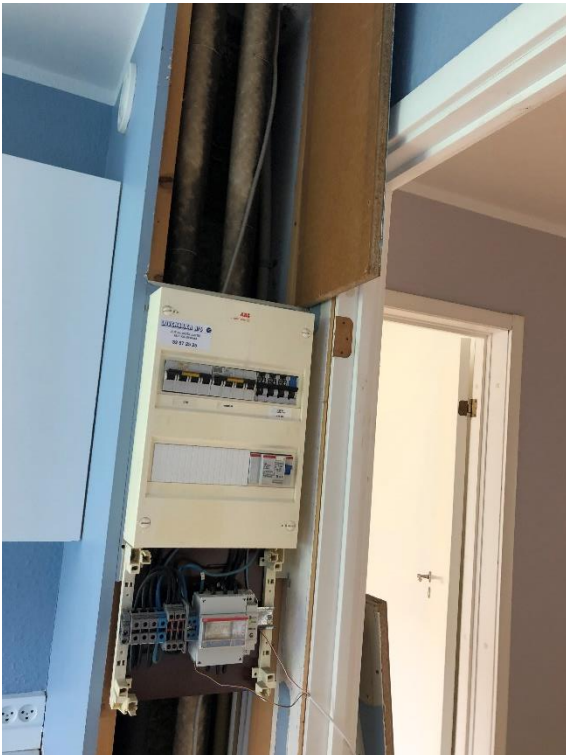
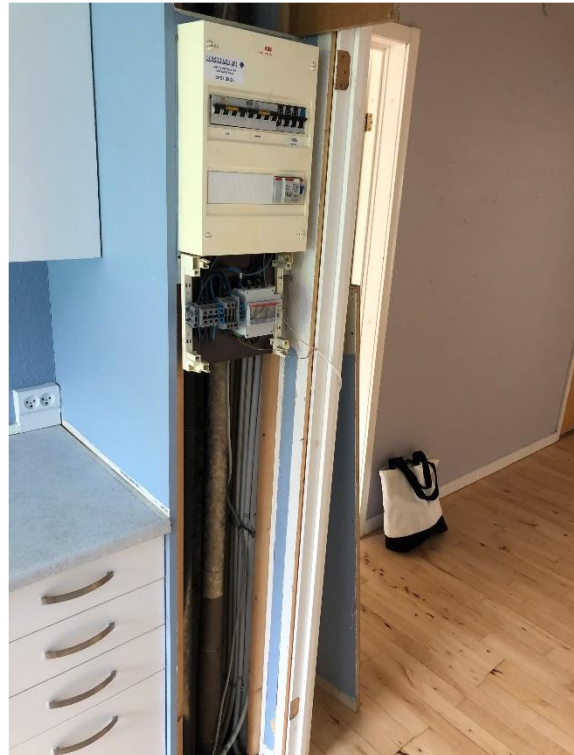
I to af de besigtigede boliger blev siden af installationskassen i køkkenet demonteret.

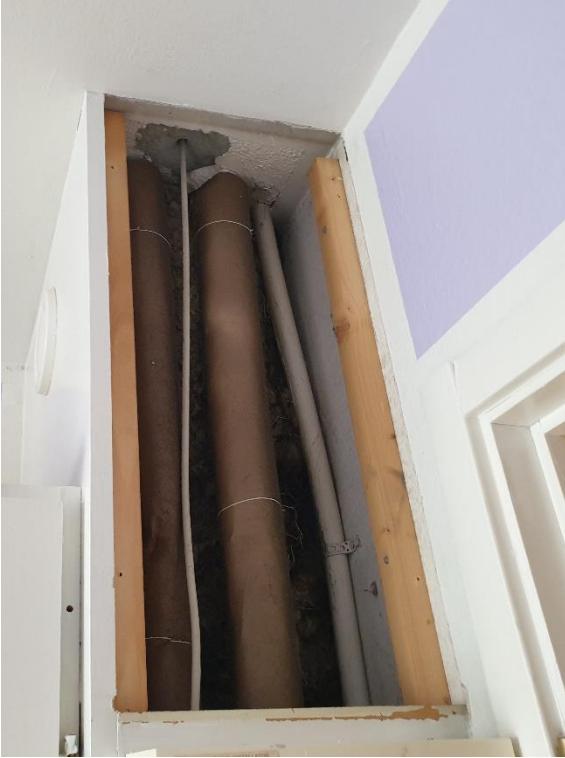
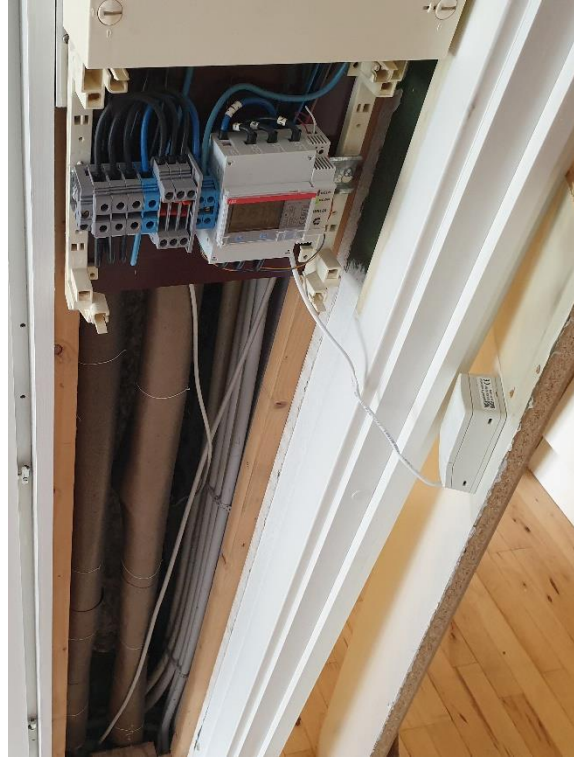
Det øverste og nederste af skaktens side blev demonteret, mens el-tavlen blev hængende. Forrest står varmerør, derefter udsugningskanalen og bagerst står faldstammen af støbejern.

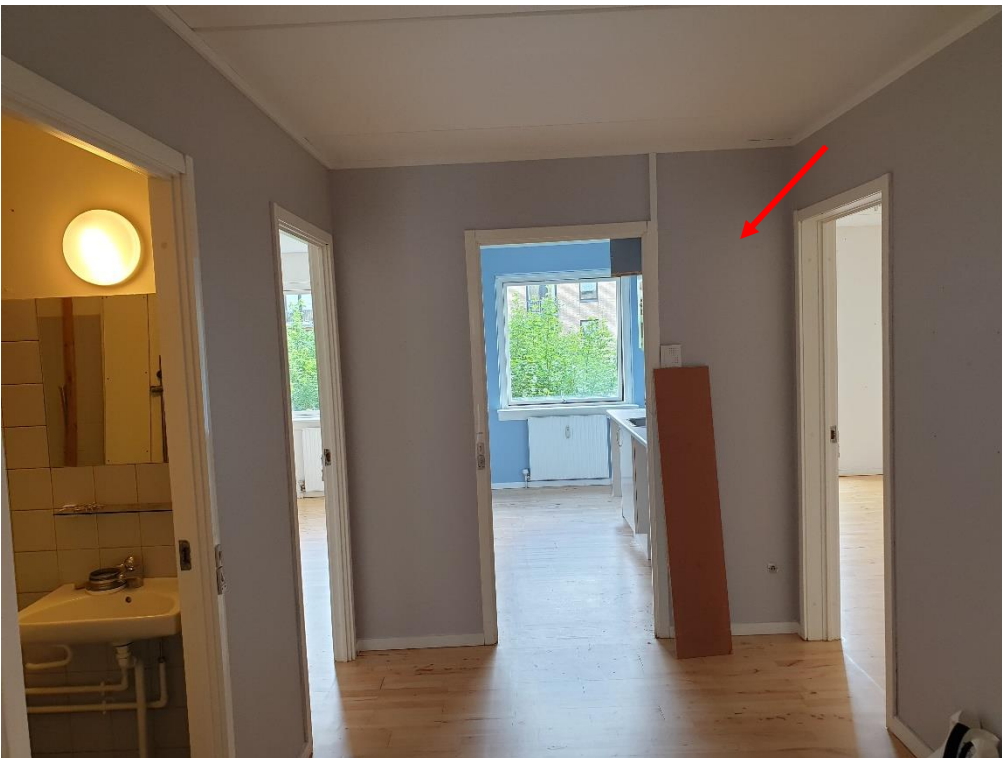
Kig ind i køkkenskakten, hvor der forrest er ført varmerør samt el, bagved står udsugningskanalen, og bagerst er faldstammen placeret. Hvis faldstammen skal udskiftes, vil det være nødvendigt at demontere den side af skakten, der er ind mod køkkenindretningen og dele af køkkenindretningen, eller tage hul i væggen fra entréen.

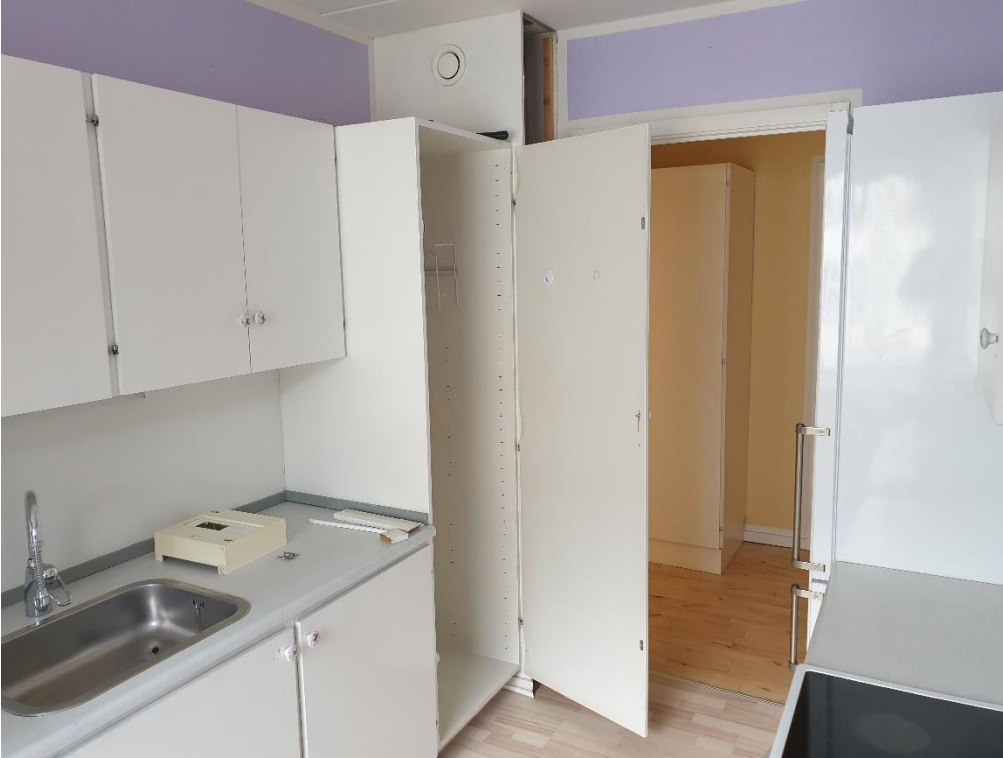
Væggen mellem køkken og entré, set fra entréen. Boligerne af denne type er ens men spejlvendt i forhold til hinanden. I denne bolig er køkkenskakten placeret op ad væggen til højre for døren til køkkenet.

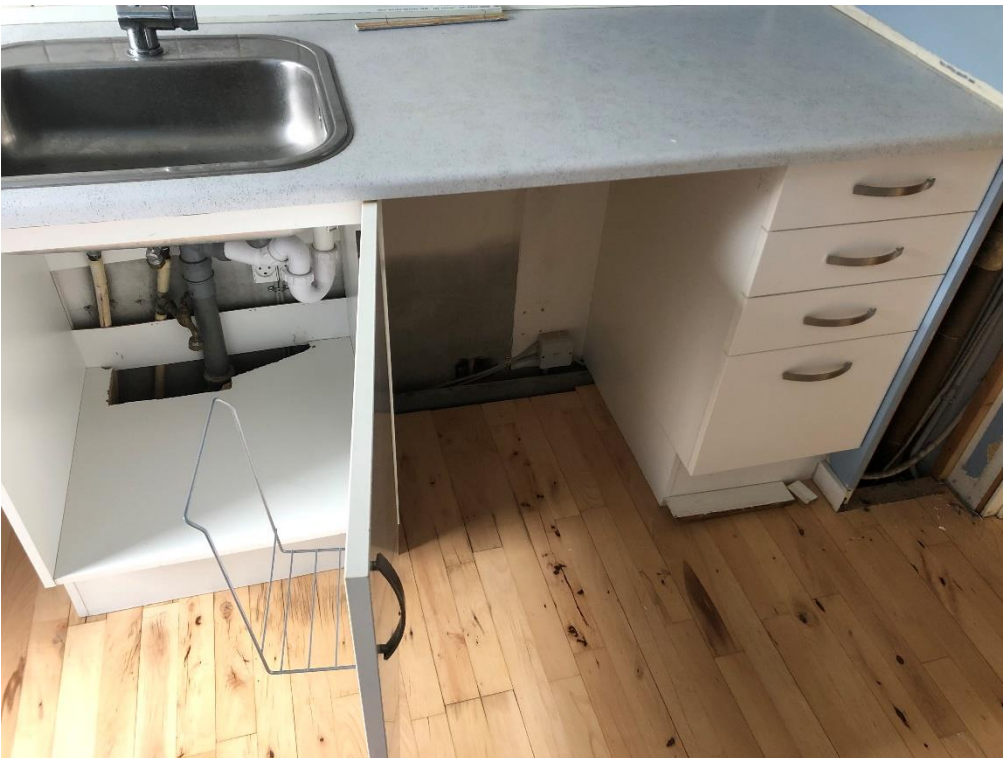
I de boliger, hvor der er højskab, kan der evt. tags hul i skakten ind gennem siden i højskabet, der derefter lukkes med en plade.

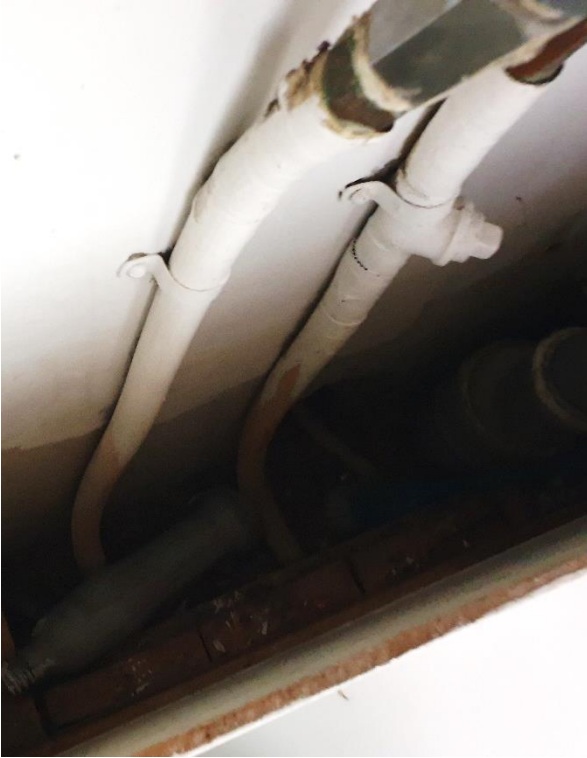
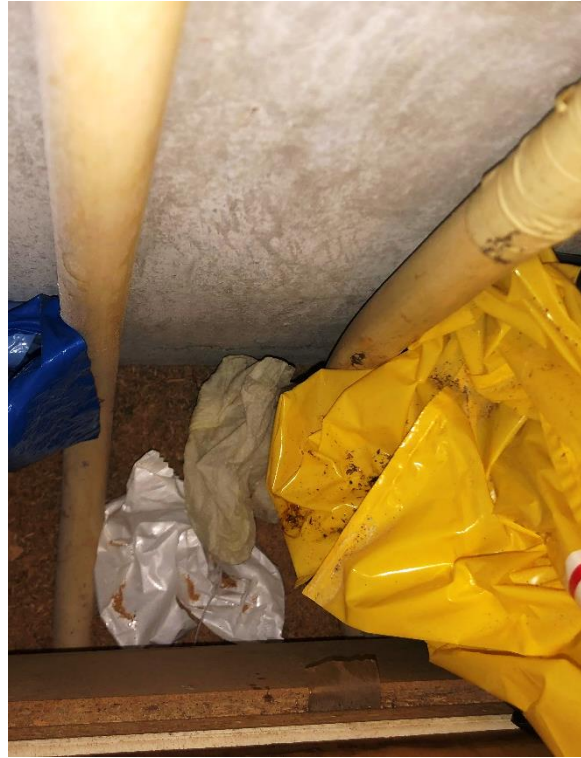
Vandrør til køkkenvasken er ført under gulvet fra skakten i badeværelset og dermed ikke let tilgængelig. Afløb fra køkkenvasken er ført under/i niveau med gulvet til faldstammen i køkkenskakten.

Vandrør til køkken ført under gulv og op til køkkenvask.

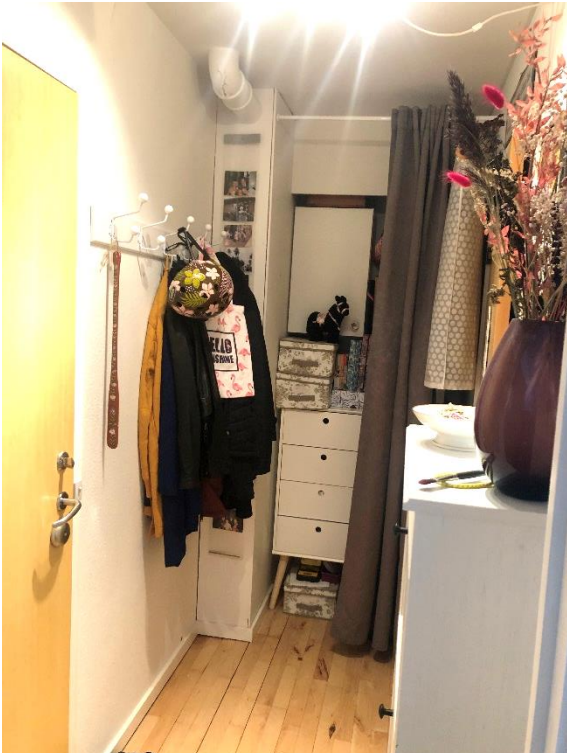
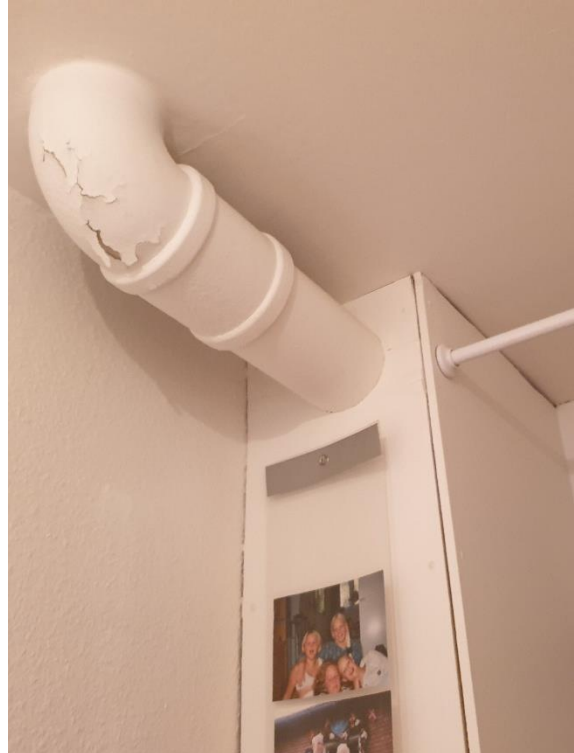
Skakten i entréen er placeret i det ene hjørne af rummet. Bemærk, at afløbet er ført synligt, og det nuværende plastrør medfører kraftige lydgener i boligen.

Selv om plastfaldstammer ikke er udsat for korrosion, og de plastfaldstammer, der blev set ved besigtigelsen, ikke så ud til at have andre former for skader, anbefaler vi, at også faldstammerne af plast udskiftes samtidig med vandrørene. Der kan være brand- og lyd mæssige udfordringer i forbindelse plastfaldstammer i etageejendomme. Der kunne ikke ved gennemgangen konstateres brandmanchet i etageadskillelsen. Brandmanchetterne kan dog være blevet støbt ind i etageadskillelsen, hvilket ikke var muligt at få bekræftet.
