Notat vedr. tilstand for vand- og afløbs- installationer

Ejendommens adresse:
Bodenhoffs Plads 1-17 og
Prinsessegade 81-95
1422/1430 København K.

NOTAT 01 – VEDR. VAND OG AFLØB

Sag : BO-VEST/BO-VITA - Bodenhoffs Plads
Emne : Tilstandsvurdering af vand- og afløbsinstallationer
Til : Bo-Vest
Dato : 17.09.2020
Side : 1/71

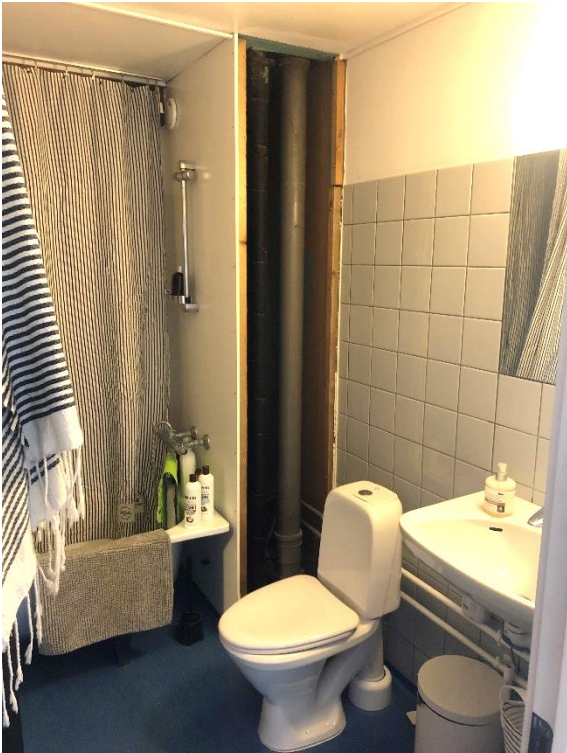
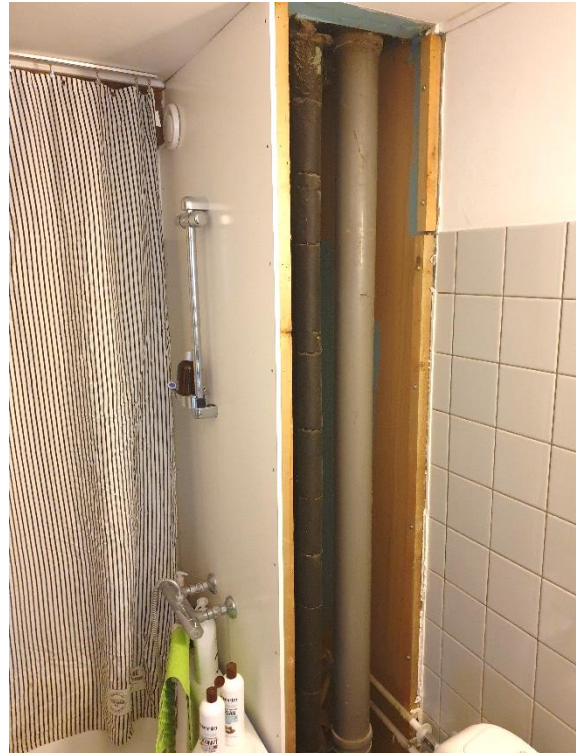
Installationsskakten i badeværelset er placeret i forlængelse af badekarret. I en af de besøgtede boliger var den ene side af rørkassen demonteret. Koblingsledninger er ført synligt på væggen. Afløbet fra håndvasken er ført synligt ned til gulv afløbet.

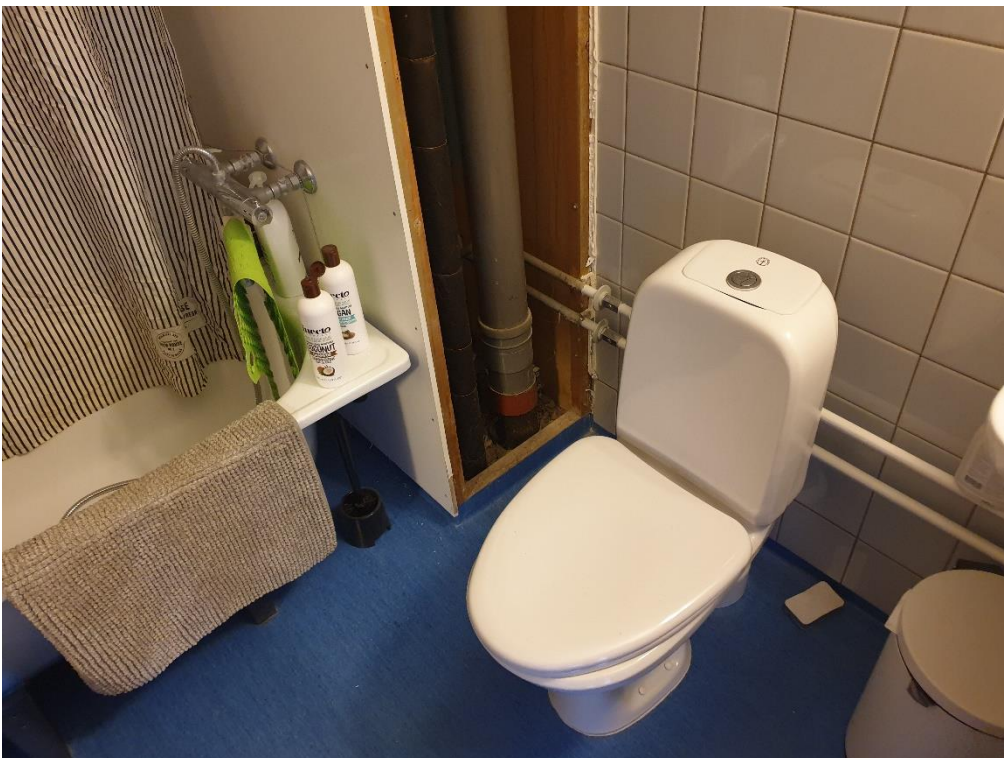
Der er ført installationer ud gennem kassens sider. Synlige koblingsledninger på væggen. Faldstammen og varmerørene står forrest i skakten.

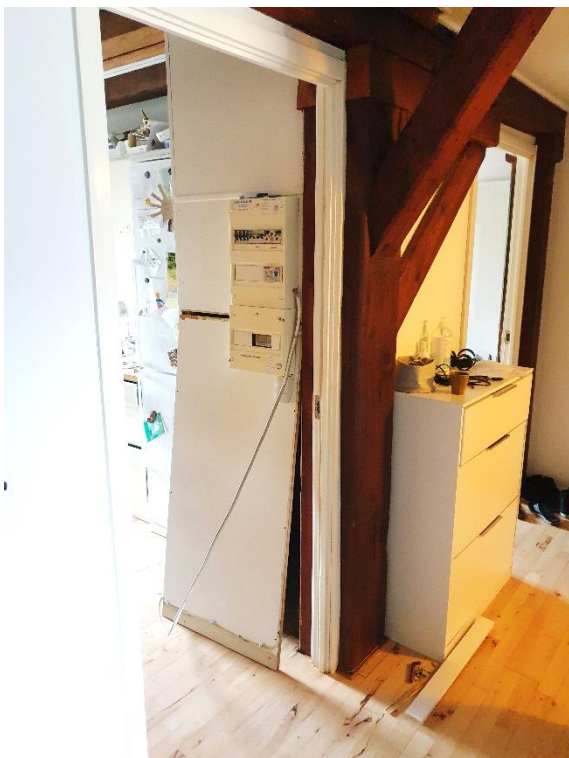
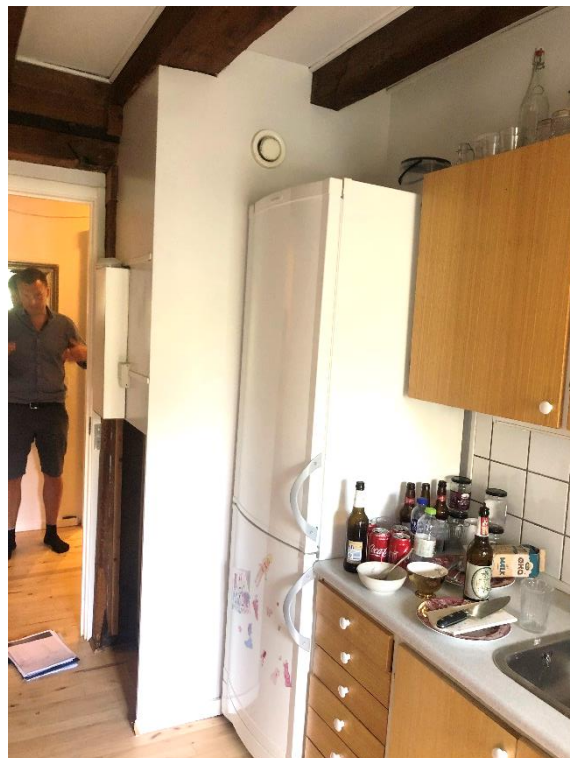
Skakt i køkken. Placeret mellem væg/søjle og køkkenindretning. I to af de besøgte boliger var den ene side af installationskassen delvist demonteret. (Fotos'ne er fra to spejlvendte boliger.)

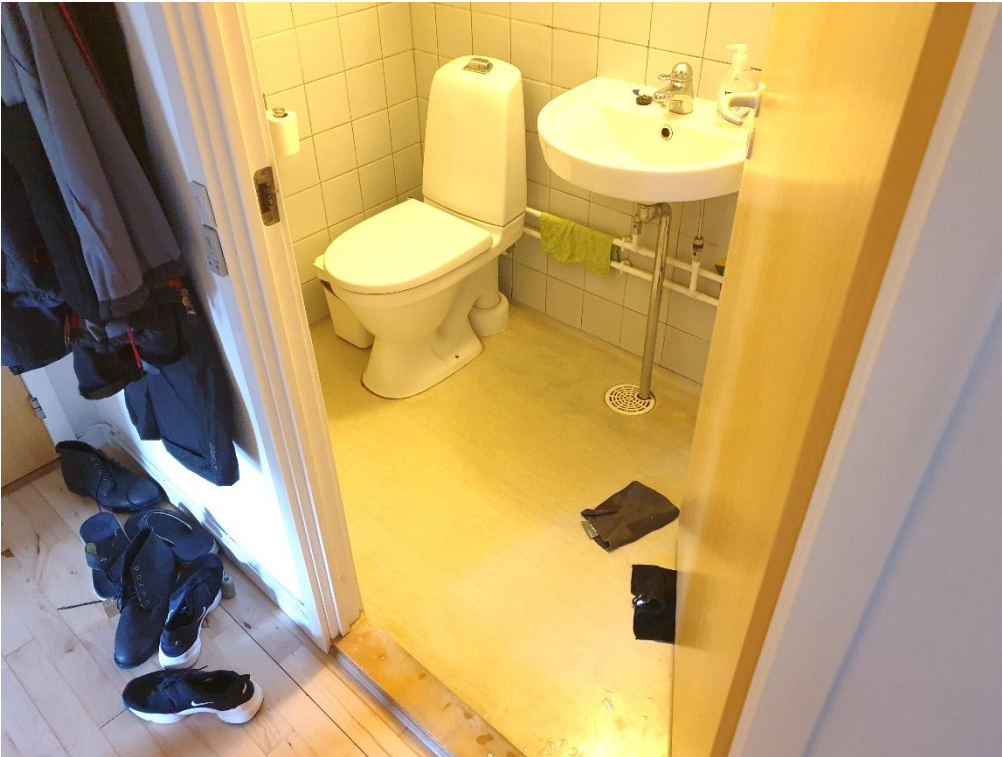
Badeværelse, uden skakt. Vandrør er ført synligt på væg.

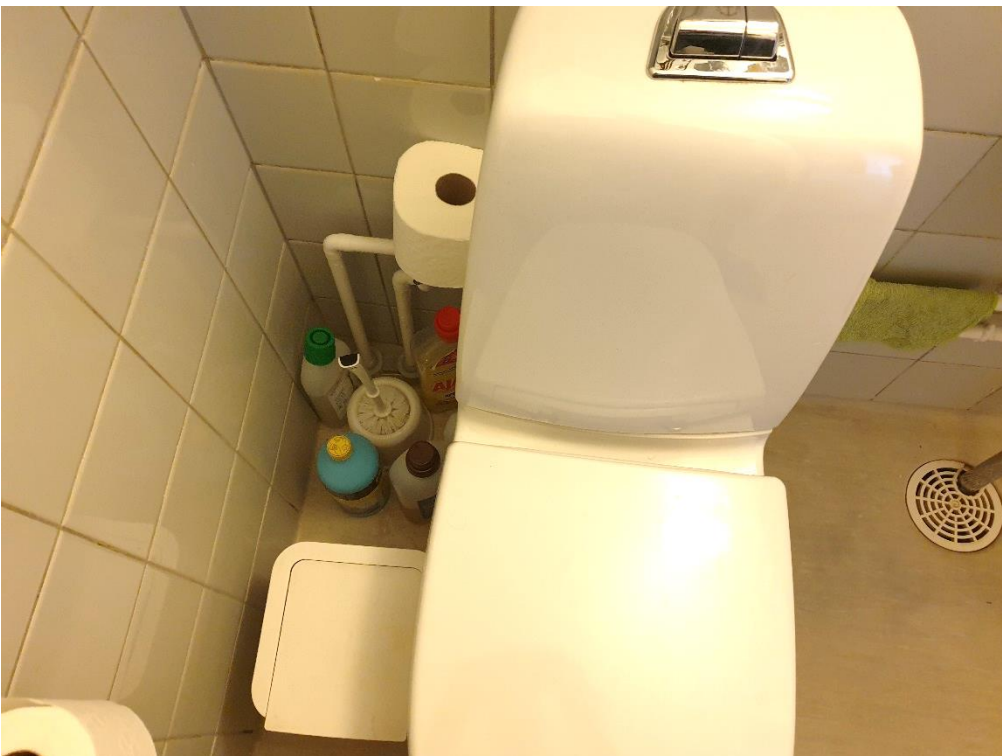
Vandrørene er ført under gulvet fra køkkenet og er ført op ved siden af toilettet i badeværelset.

Kobberrørene under gulvet bør udskiftes for at undgå at der opstår lækager i løbet af de nærmeste år. Føring af nye pex-rør under gulvet vil være en mulighed i alle boliger og vil ikke medføre nogen ændringer i forhold til indretningen af boligerne. Føring af nye rør under gulvene vil kræve, at gulvet tages op og vil derfor være omkostningstungt. Ved etablering af nye rør i gulvet, vil nye pex-rør være ført i tomrør, således evt. utætheder i fremtiden vil blive opdaget hurtigere og chancen for store vandskader af trægulvene undgås.

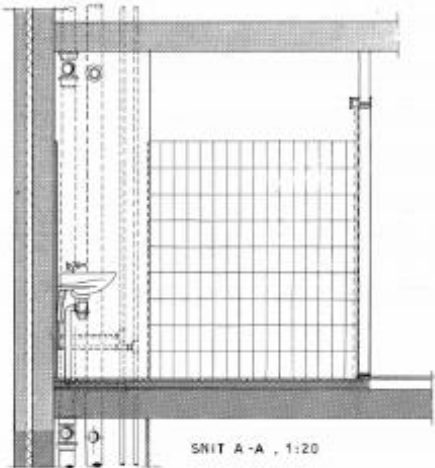
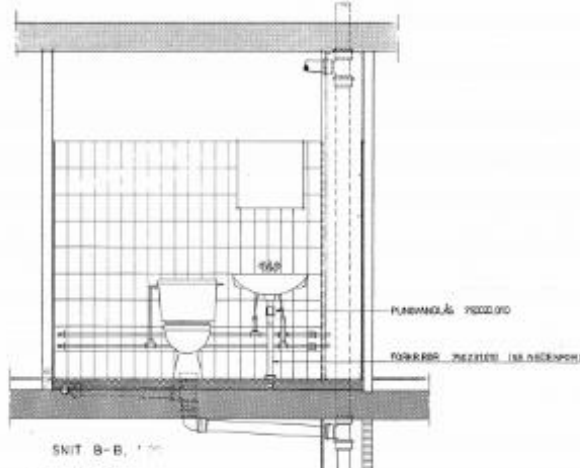
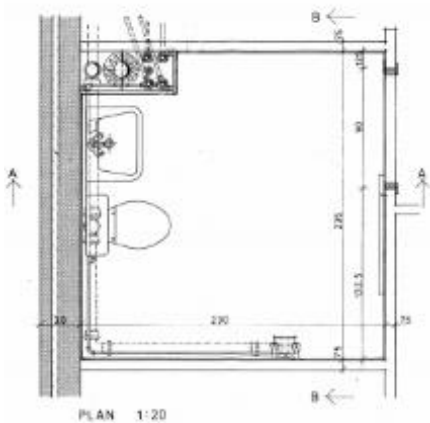
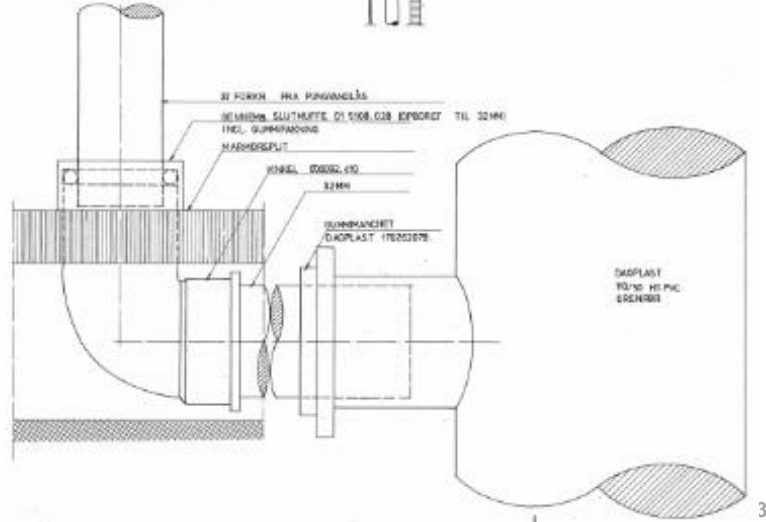
Skakt i badeværelse. Boligens eneste skakt. Indeholder varmerør, vandrør, udsugningskanal og faldstamme af PVC samt el.

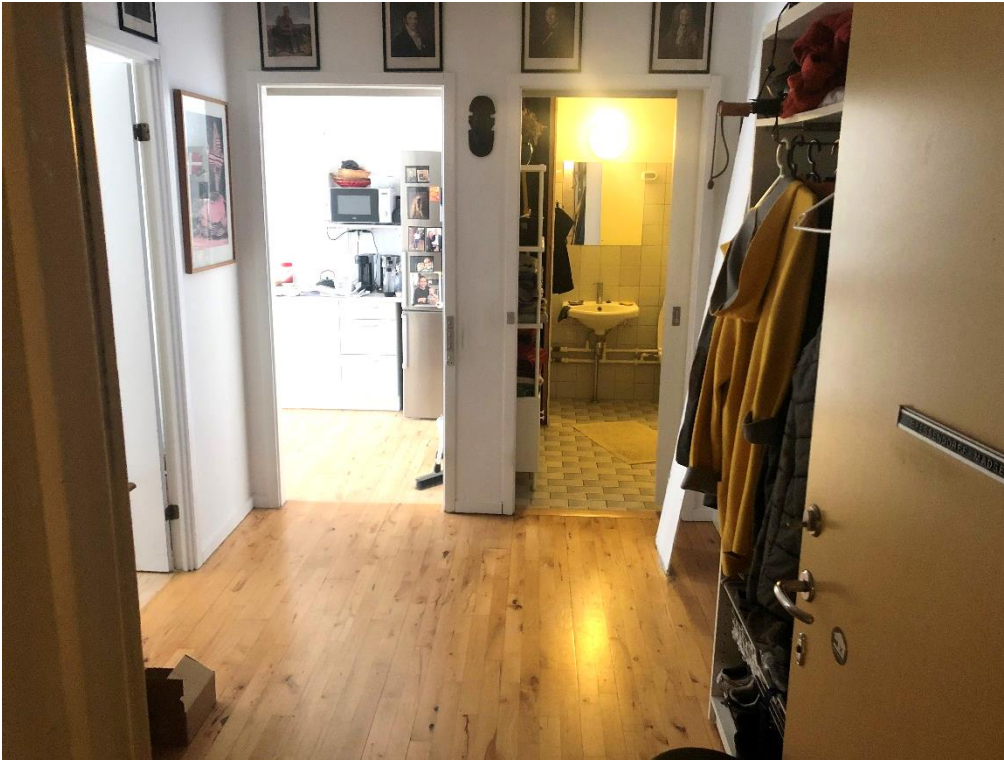
Køkken og badeværelse placeret op ad hinanden. Gode adgangsforhold.

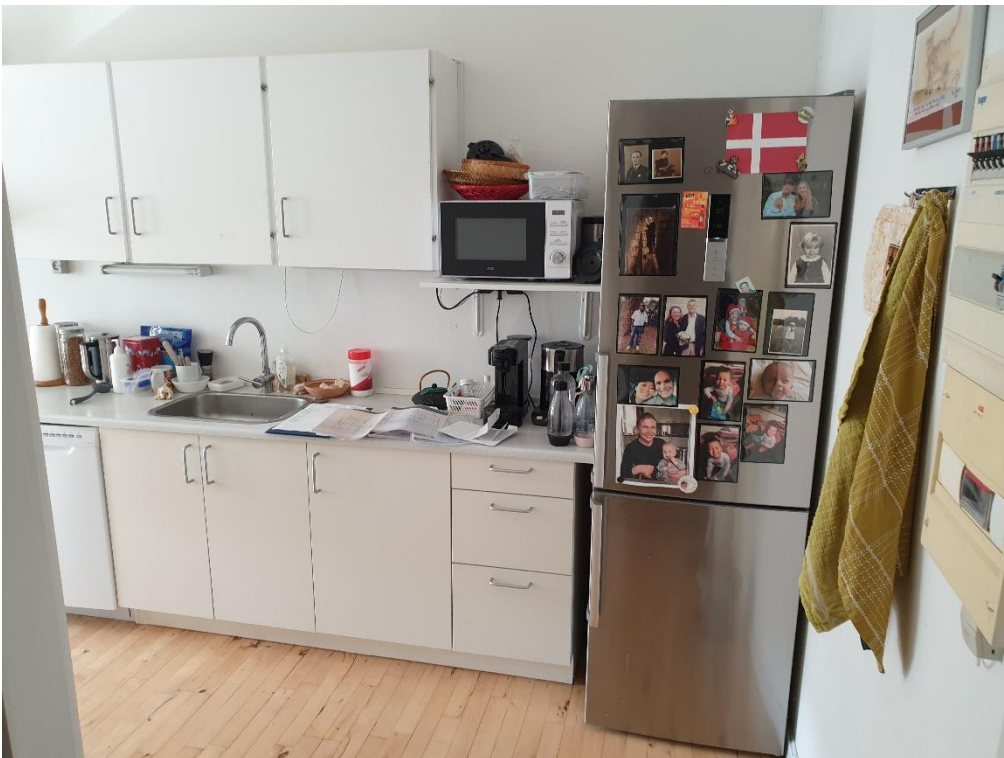
Køkken med eltavle på væggen. Skakten er placeret i badeværelset på den anden side af væggen i forhold til køleskabet.

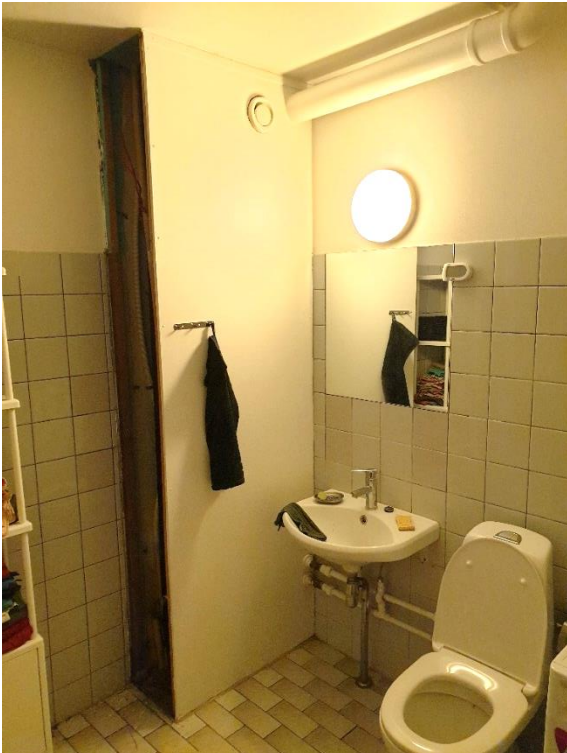
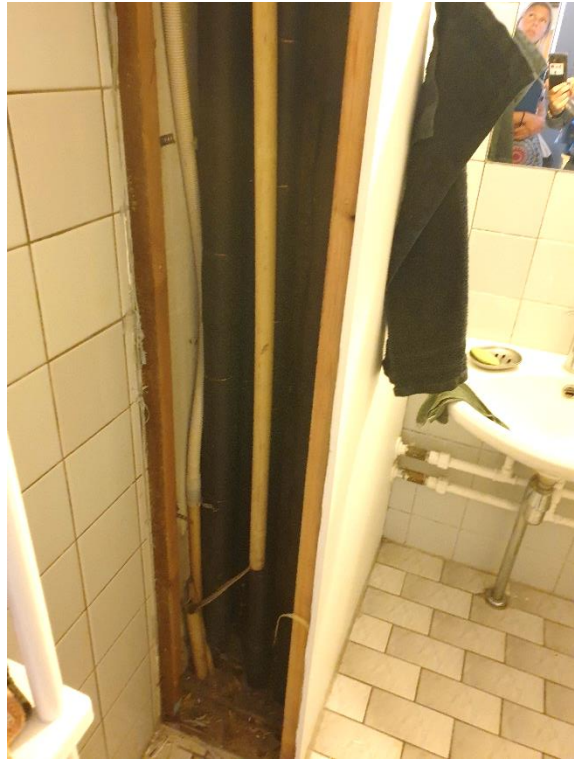
Skakt i badeværelse, i bolig med handicapvenlig indretning. Skakten side blev demonteret. Der er ført installationer ud gennem kassens front.

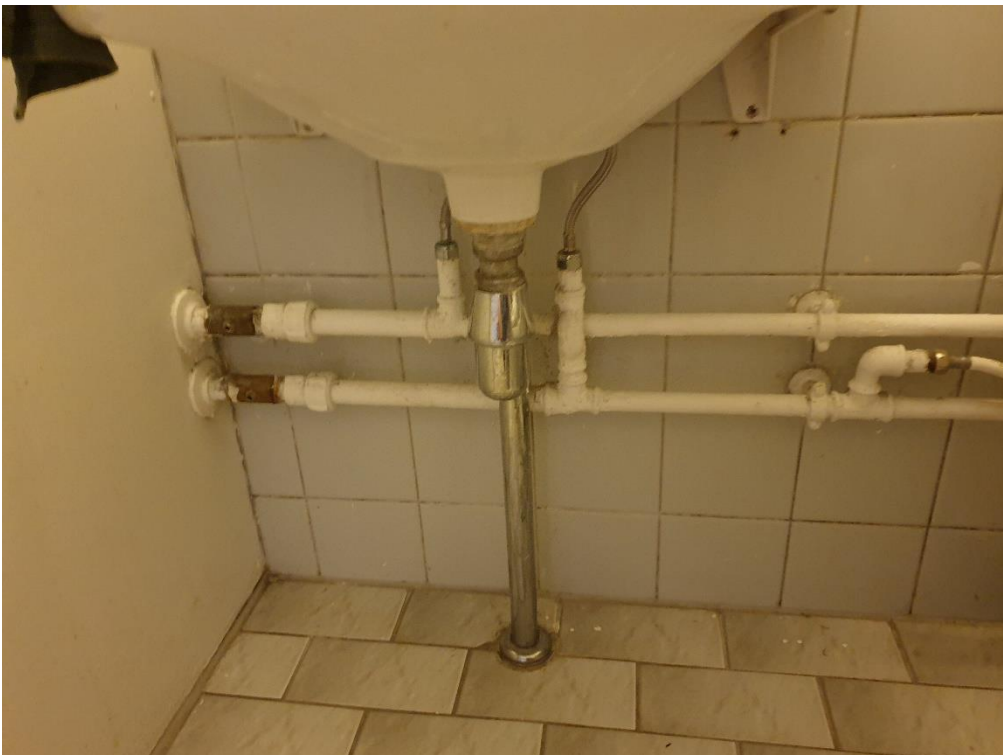
Installationer til håndvask. Eneste type bolig, hvor afløbet fra håndvasken ikke er ført direkte ned i gulv afløbet, men i stedet ført i gulvet til gulv afløbet.

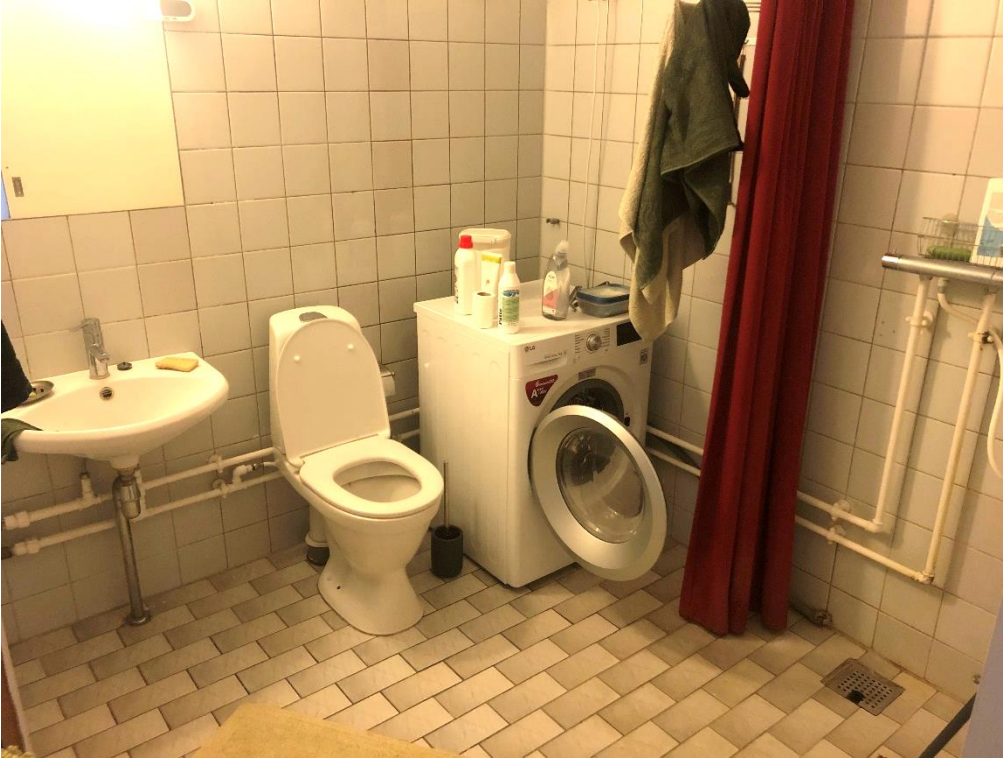
Koblingsledninger for vand er ført synligt på væggen. Afløbet fra håndvasken er ført skjult i etageadskillelsen og sluttet til gulv afløbet. Afløbet fra gulv afløbet er ført skjult i etageadskillelsen og sluttet til afløbet fra toiletet.

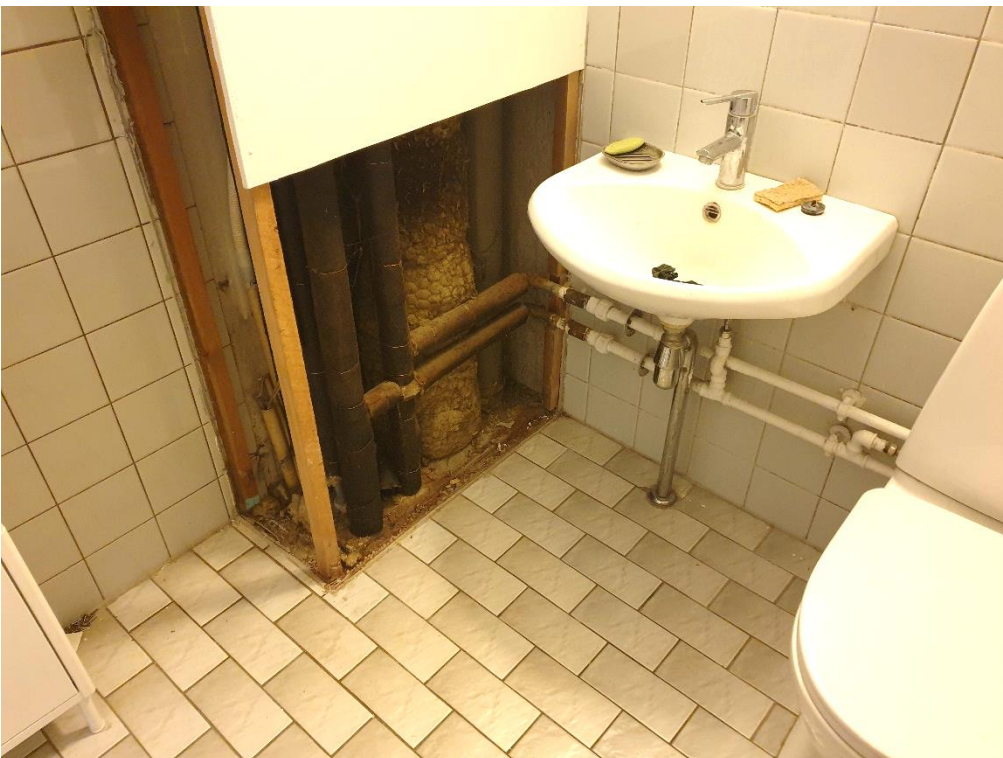
Det nederste af skaktens front blev efterfølgende demonteret for at afgreningerne på vandrørene kunne ses.

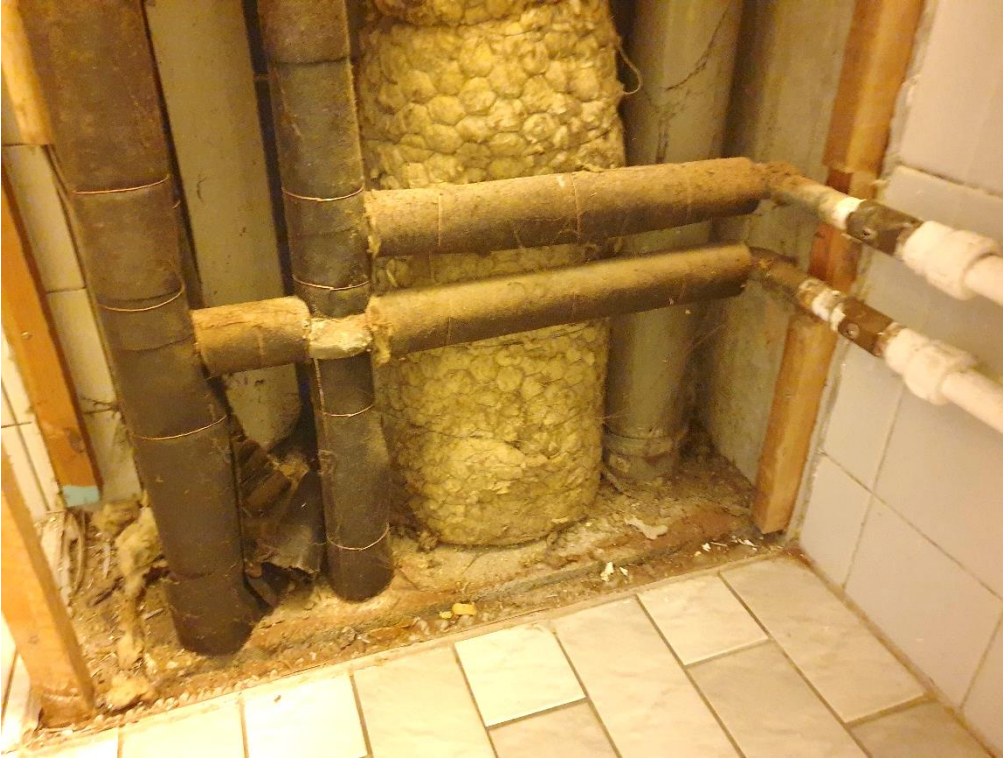
Afgreningerne til håndvask, toilet og brusearmatur er udført over gulv. Afgreningerne til køkkenet er udført skjult under gulvet.

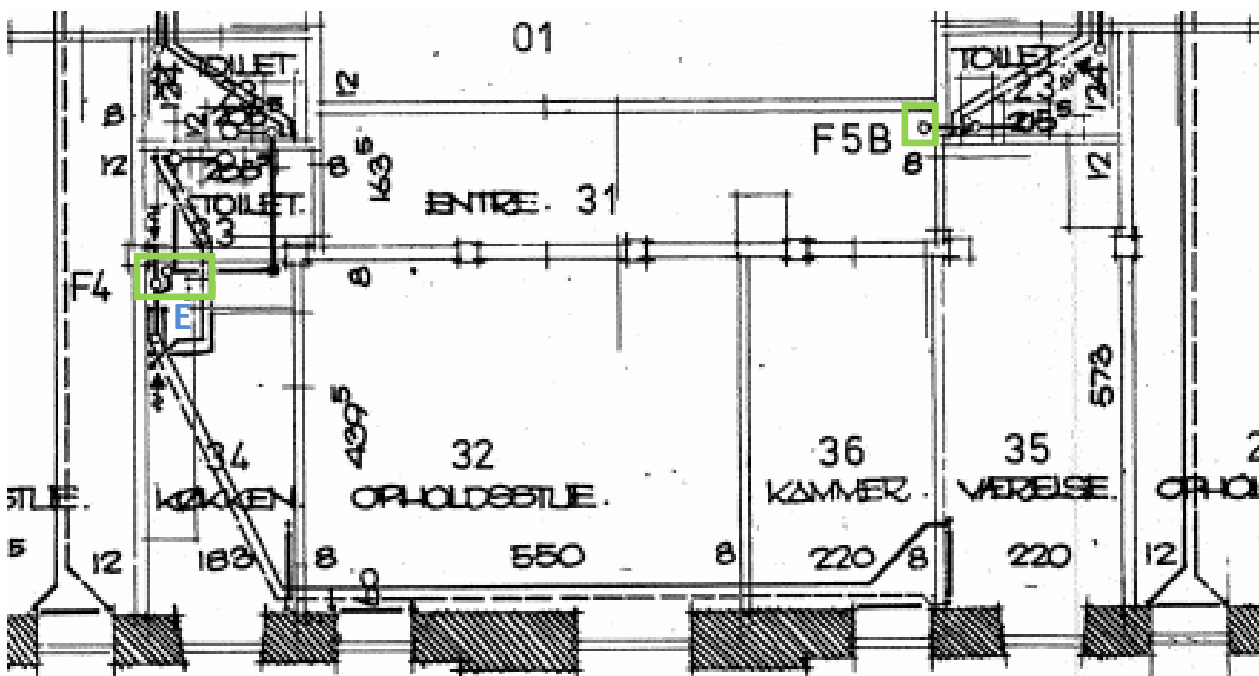
Udsnit af boligtype 6 i blok P, hvor badeværelse og køkkenet er placeret op ad hinanden. Der er én fælles installationsskakt i boligen. Skakten er markeret med grøn. Den forventede rørkasse omkring faldstammen er også markeret med grøn. EI-tavlen er markeret med et blå "E".

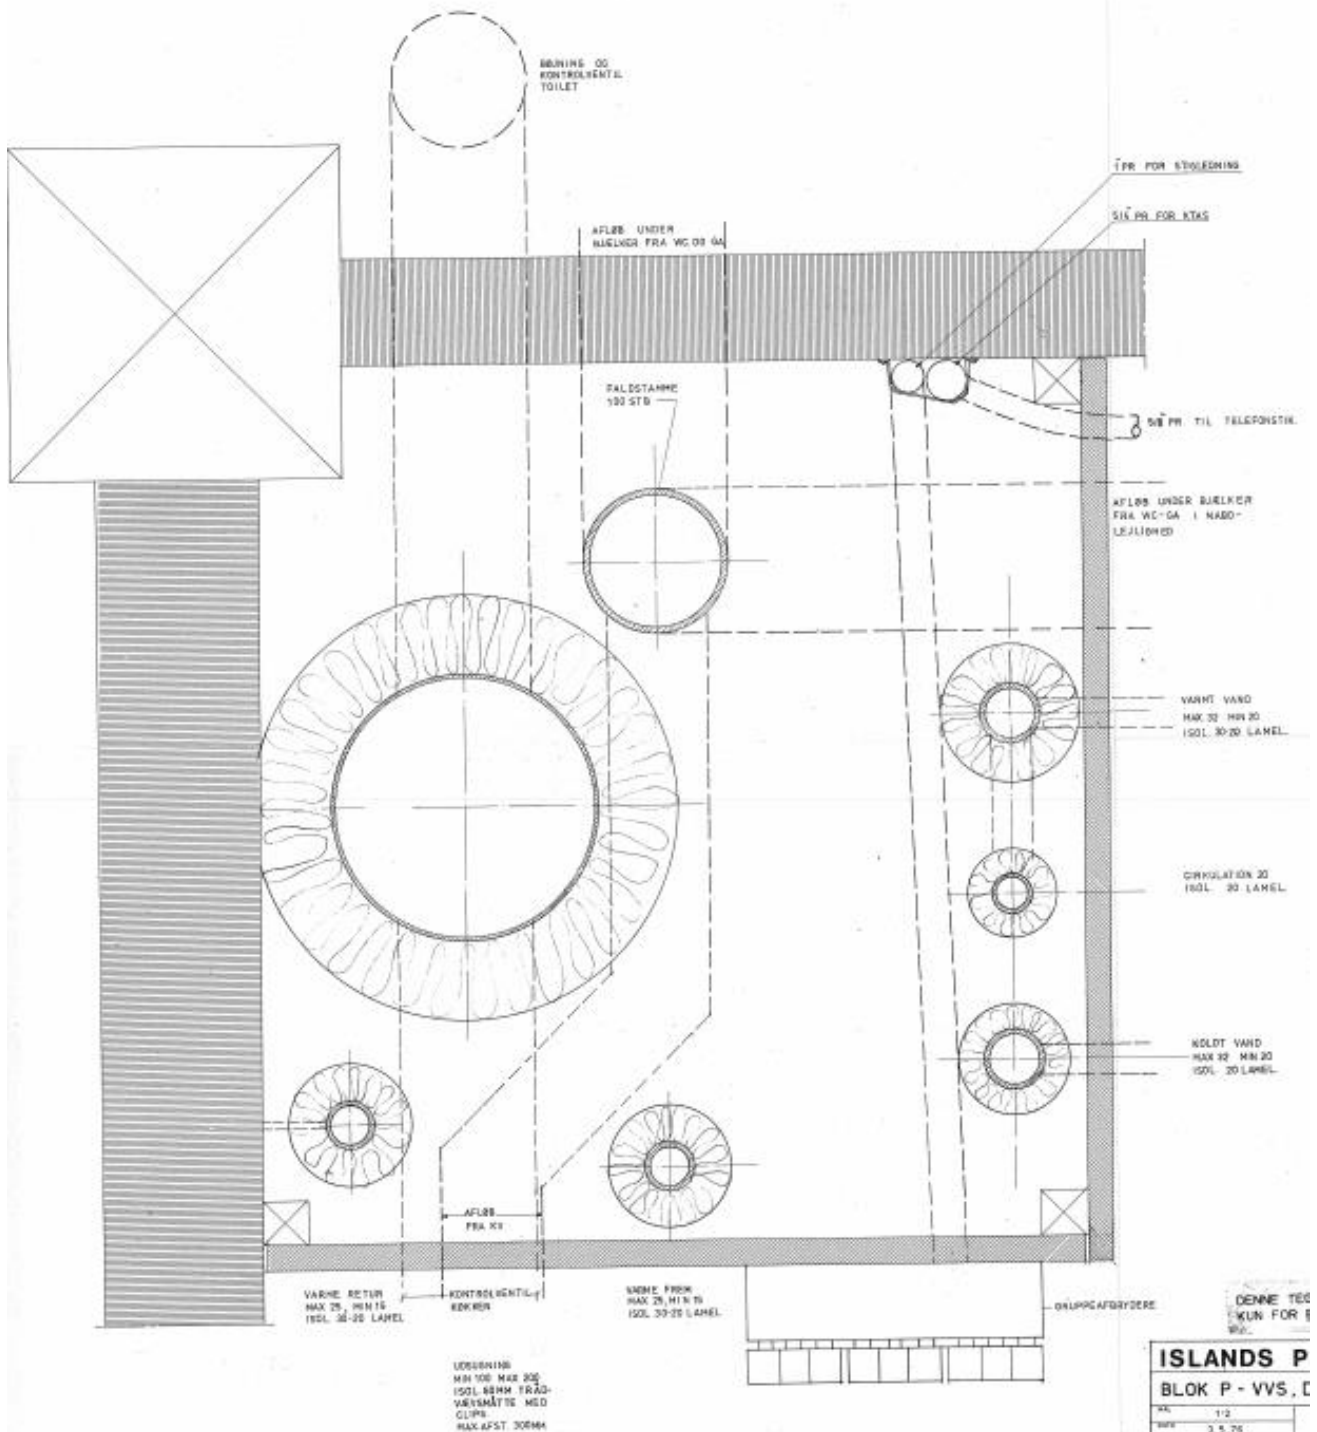
Skakt i køkken med el-tavle monteret på siden. Indeholder vandrør, faldstamme af støbejern, varmerør og udsugningskanal samt el.

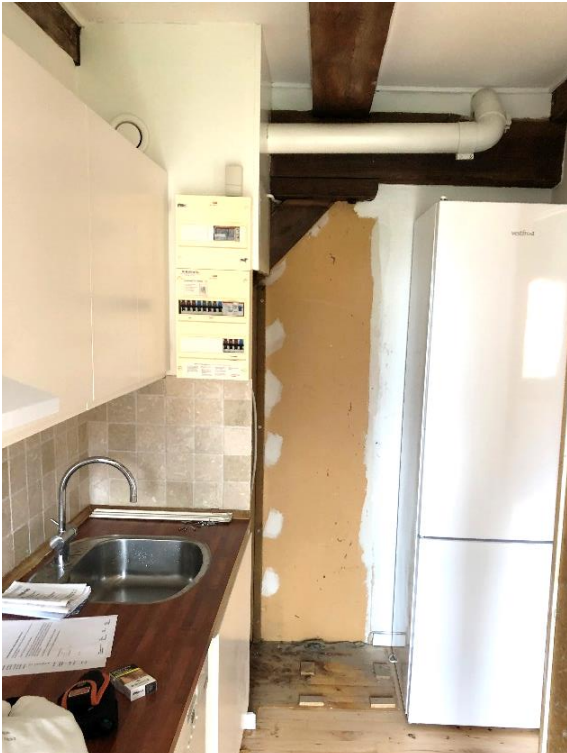
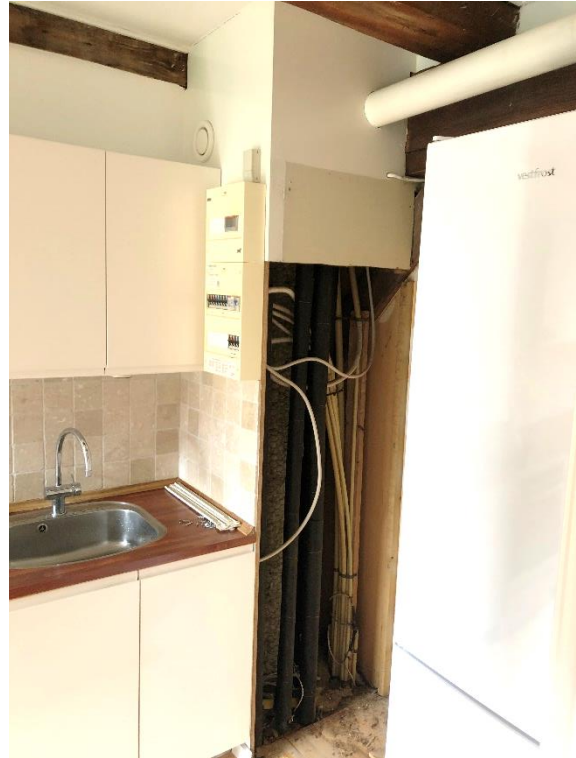
Bolig, hvor fronten på skakten i køkkenet blev åbnet. Skakten betjener både køkkenet og badeværelset. Det afløbsrør, som er ført synligt ved loftet, er afløbet fra naboelighedens badeværelse.

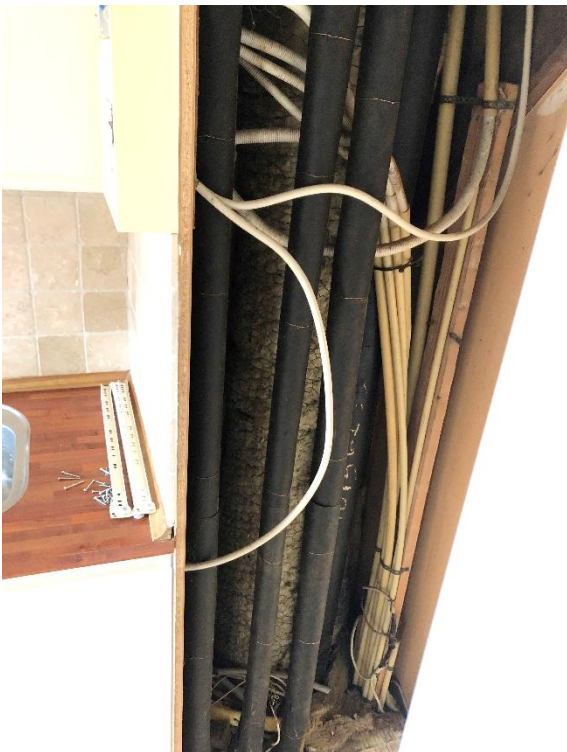
Vandrør og faldstammer er placeret forrest i skakten.

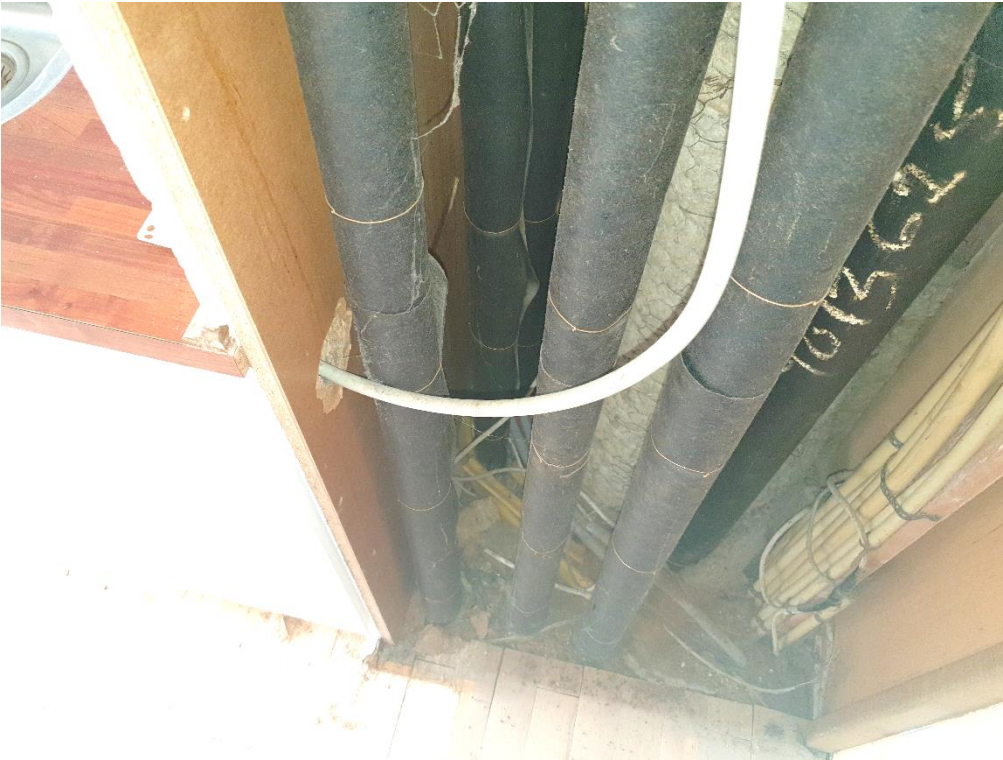
Afgreninger på vandrørene til både køkken og badeværelse er udført skjult under gulvet.

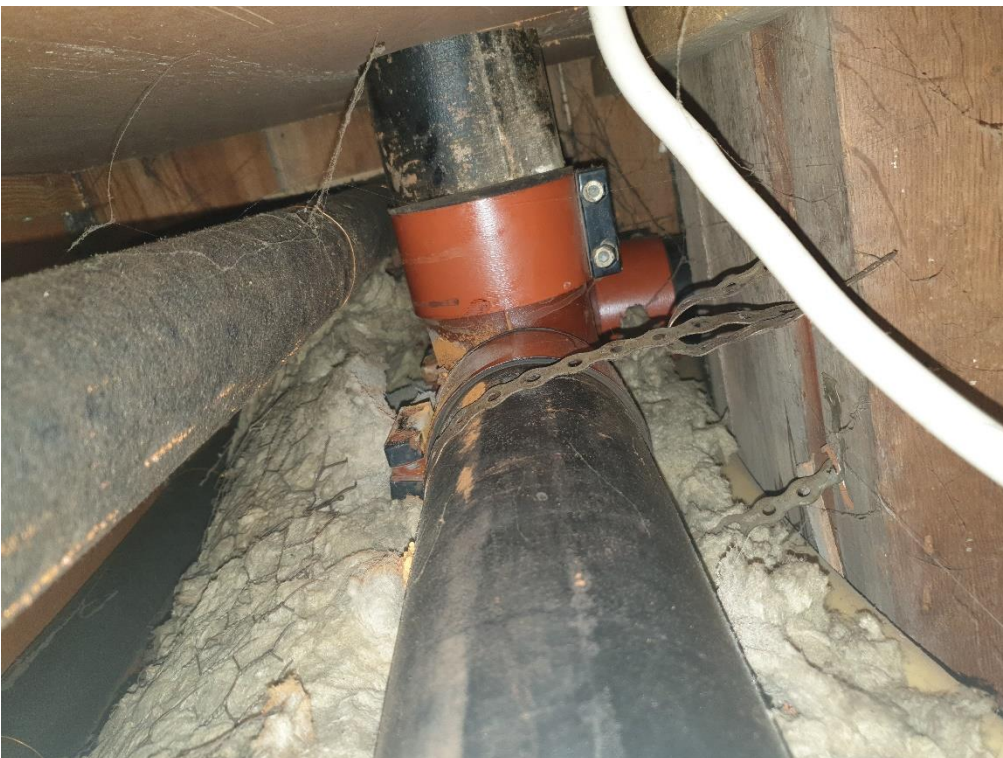
Tilslutninger til faldstammen fra badeværelset og naboelighedens badeværelset.

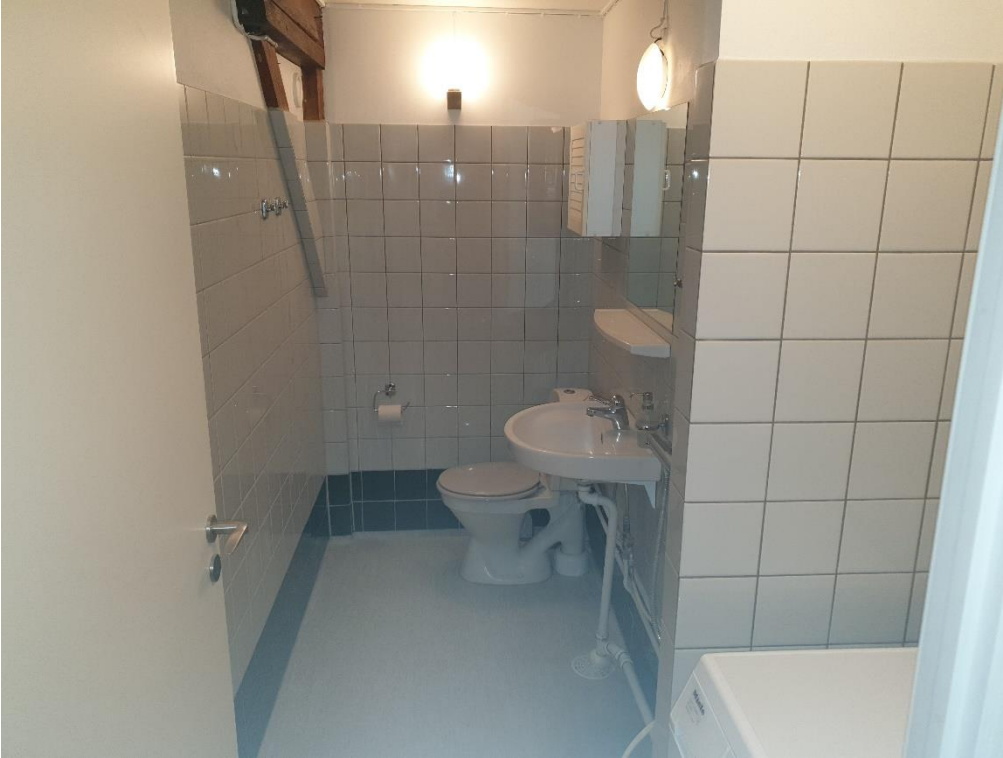
Badeværelse uden skakt.

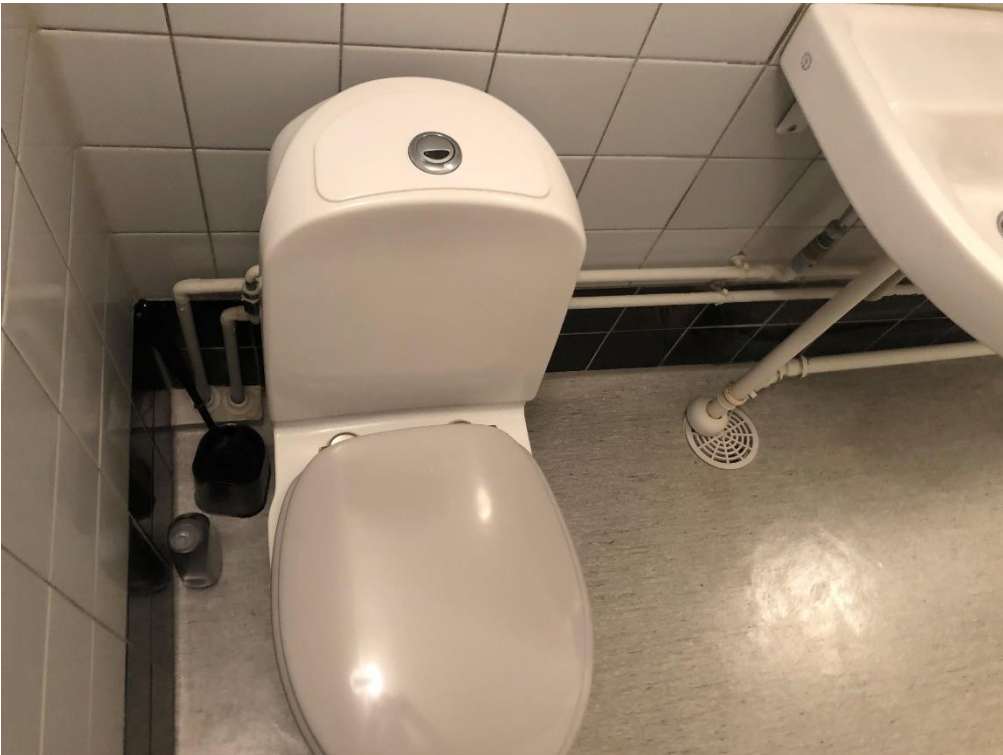
Vandrør til badeværelset er ført under gulvet og op ved toilettet.
